## SERVICE INFO – LuK 0060

# Κακή ευθυγράμμιση χτενιών

Κατασκευαστές: PSA/Peugeot, Citroën

LuK RepSet: 623 3325 00  
623 3325 09  
623 3325 33  
601 0021 00

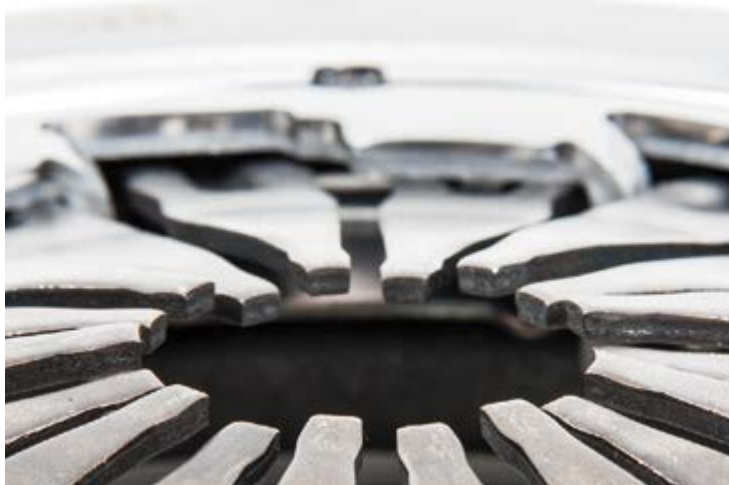
Εικόνα 1: Κακή ευθυγράμμιση χτενιών σε αποσυναρμολογημένο συμπλέκτη

Τα ελάσματα του χτενιού του πλατό που περιέχονται στα LuK RepSet δεν είναι ευθυγραμμισμένα σε κατάσταση μεταφοράς (Εικόνα 1). Αυτό το χαρακτηριστικό στο σχεδιασμό τους είναι ασφαλές και δεν αντιπροσωπεύει ελάττωμα του προϊόντος.

Κατά την τοποθέτηση του συμπλέκτη, το ελατήριο του διαφράγματος αυτό-ευθυγραμμίζεται σε κατάσταση λειτουργίας. Σε αυτή τη κατάσταση λοιπόν, τα ελάσματα του χτενιού του πλατό αυτό-ευθυγραμμίζονται κατάλληλα και παρέχουν τη πλήρως αξιόπιστη λειτουργία του συμπλέκτη.

Όλα τα εξαρτήματα που περιλαμβάνονται σε κάθε LuK RepSet υποβάλλονται σε έλεγχο σε ποσοστό 100% στη γραμμή παραγωγής. Πληρούν τις τεχνικές προδιαγραφές και είναι κατάλληλα για απεριόριστη χρήση στα οχήματα που περιλαμβάνονται στον κατάλογο.
