## SERVICE INFO – LuK 0060

# חוסר התאמה בגובה אצבעות קפיץ הדיאפרגמה

יצרן הרכב: פיג'ו וסטרואן (PSA)

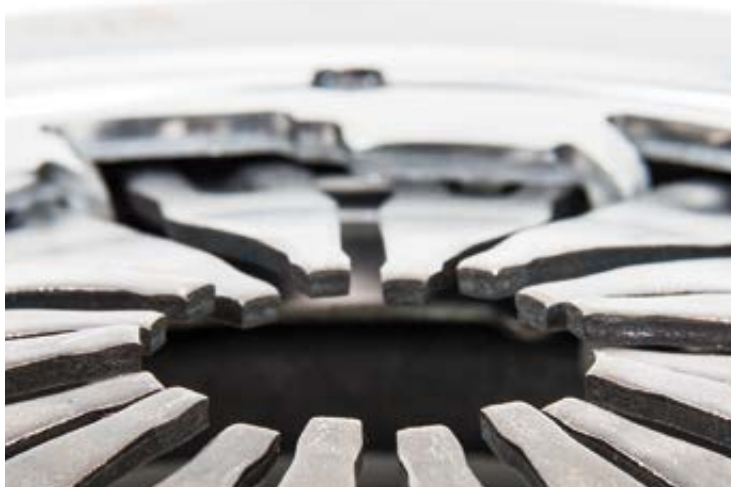
איור 1: חוסר התאמה בגובה אצבעות קפיץ הדיאפרגמה במצמד אשר פורק

אצבעות קפיץ הדיאפרגמה של פלטת הלחץ בסט ה-LuK RepSet אינן מתאימות בגובהן במצב שבו הפלטה אינה מותקנת ברכב (איור 1). העיוות הזה הינו חלק מתכנון המוצר ואל מעיד על כשל כלשהו בחלק.

במהלך התקנתו של המצמד, אצבעות קפיץ הדיאפרגמה יתיישרו מעצמן ויתמקמו בהתאם לצורך הפעולה התקינה שלהן. בהתאם לכך, אצבעות קפיץ הדיאפרגמה מיישרות את עצמן בדיוק בהתאם לצורך ומספקות פעולה מלאה תקינה ואמינה של המצמד ולאורך זמן.

שים לב יש לוודא קיום הנחיות יצרן הרכב בנושא זה!
