## SERVICE INFO – LuK 0060

# Nepravilno poravnavanje pera tanjuraste opruge

Proizvođači: PSA/Peugeot, Citroën

LuK RepSet: 623 3325 00  
623 3325 09  
623 3325 33  
601 0021 00

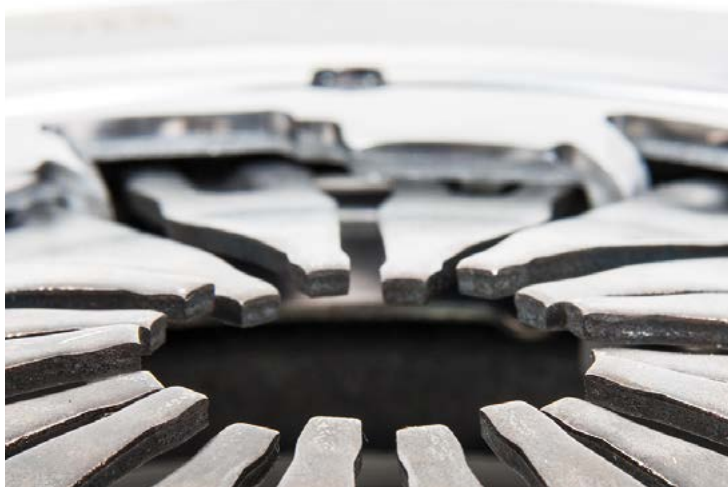
Slika 1: Nepravilno poravnata pera tanjuraste opruge potisne ploče (spojka u neugrađenome stanju)

Kod potisnih ploča gore navedenih LuK RepSet-ova, poravnavanje pera tanjuraste opruge u neugrađenome stanju nije pravilno (vidi sliku 1). Predmetno je obilježje predodređeno izvedbom i ne predstavlja nedostatak ili kvar potisne ploče.

Prilikom ugradnje spojke, pera tanjuraste opruge potisne ploče poravnavaju se pravilno i zauzimaju radni položaj.

Svi sastavni dijelovi i sklopovi svakog LuK RepSet-a prolaze 100%-tnu provjeru funkcionalnosti na proizvodnoj traci. Isti udovoljavaju svim zahtijevanim tehničkim specifikacijama i mogu se bez ograničenja ugrađivati na sve tipove i modele vozila navedene u katalogu.
