SERVIZIO INFORMAZIONE

Disallineamento delle estremità della molla a diaframma

Costruttore: PSA/Peugeot, Citroën

LuK RepSet: 623 3325 00
623 3325 09
623 3325 33
601 0021 00

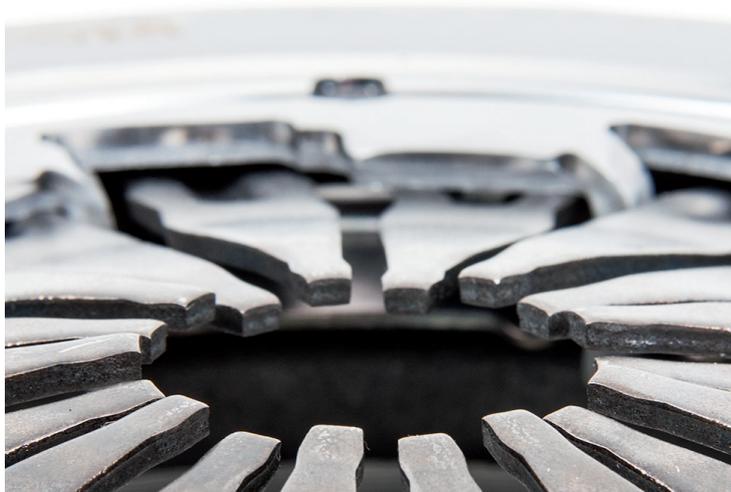
Figura 1: disallineamento delle estremità della molla a diaframma con frizione smontata

Le piastre spingidisco del RepSet LuK sopra menzionato presentano estremità della molla a diaframma disallineate se il meccanismo non è installato (figura 1). Questa caratteristica costruttiva è normale e non costituisce un difetto del componente.

Durante il montaggio della frizione la molla a diaframma si sposta nella relativa area di lavoro. Le estremità si allineano quindi per fornire adeguato funzionamento della frizione.

Tutti i componenti di un RepSet LuK sono soggetti a verifica al 100% sulla linea di montaggio. Tali componenti adempiono alle specifiche tecniche e possono essere utilizzati senza restrizioni sui veicoli indicati in catalogo.
