## SERVICE INFO – LuK 0060

# Неравномерность высоты пальцев диафрагменной пружины

Производители: PSA/Peugeot, Citroën

LuK RepSet: 623 3325 00  
623 3325 09  
623 3325 33  
601 0021 00

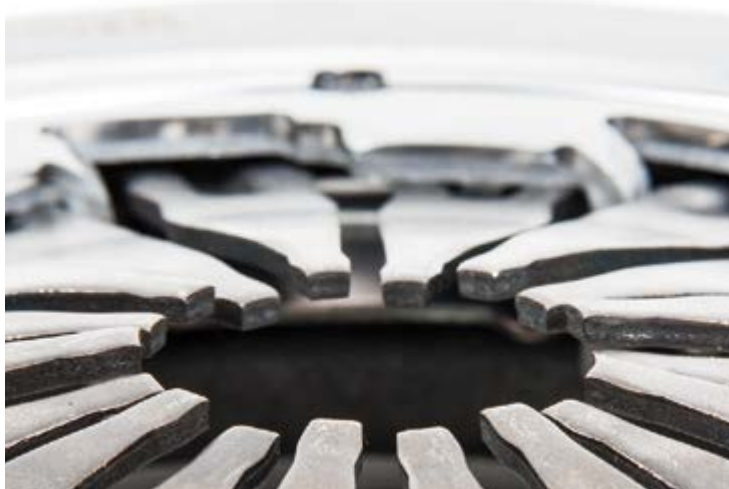
Рисунок 1: Неравномерность высоты пальцев диафрагменной пружины неустановленного сцепления

Пальцы диафрагменной пружины нажимного диска в данных LuK RepSet имеют смещение в неустановленном состоянии (рис. 1). Данное исполнение является особенностью конструкции и не является дефектом.

Во время установки сцепления на маховик, диафрагменная пружина занимает рабочее положение. Пальцы диафрагменной пружины выравниваются по уровню и обеспечивают равномерное прижимное усилие.
