## SERVİS BÜLTENİ

# Ses Durumunda Teşhis

Çift kütleli volanı sadece inceleme yapıldıktan sonra yerleştirin

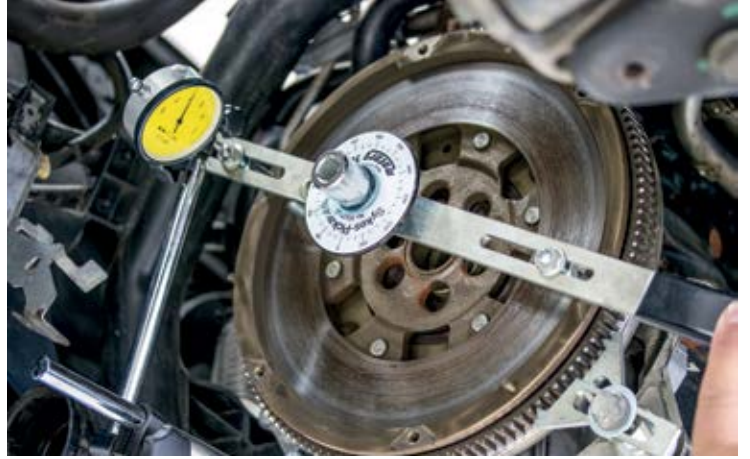
DMF 400 0080 10 parça nolu özel aleti

Özel aletli 400 0080 10 parça numaralı çift kütleli volanı inceleyin (değerler [www.repxpert.com.tr](http://www.repxpert.com.tr) adresinde listelenmiştir)
