## SERVICE INFO – LuK 0077

# LuK GearBox (Set pentru cutia de viteze)

## Diagnosticarea ansamblului de rulmenți-pereche – transmisie 02T VAG

Tipul de transmisie: 02T

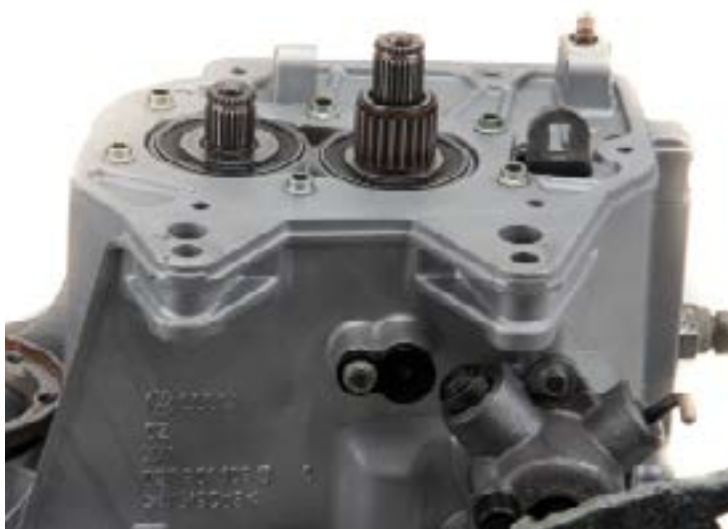
Cei doi rulmenți din imagine sunt cunoscuți drept „rulmenții-ochelari” datorită amplasării alăturate într-o singură placă de montare.

Un astfel de ansamblu nu prezintă urme de defectare la exterior. De obicei produce un zgomot ușor (zbârnâit, zornăit sau scrâșnit), iar transmisia funcționează perfect.

Ansamblu rulmenți-pereche - placă de montare și rulmenți cu ace la o transmisie 02T

Nivelul ridicat de fricțiune cauzat de defectarea ansamblului rulmenți-placă de montare generează căldură în exces. Acest lucru poate duce la distrugerea rulmentului cu ace al treptei a V-a, iar treapta nu mai poate fi selectată. Lipsa uleiului la nivelul treptei a V-a poate avea același rezultat nedorit. În ambele cazuri, colivia se deteriorează și acele se împrăștiie în jurul arborelui.

Producătorii auto recomandă următoarea procedură de verificare a ansamblului rulmenți-placă de montare:

1. Lăsați transmisia să funcționeze până ce atinge temperatura optimă
2. Cu ambreiajul cuplat și transmisia în poziția „neutră”, accelerați până la aproximativ 4000 rpm
3. Apăsați pedala de ambreiaj și opriți motorul simultan.
4. În cazul în care sesizați un huruit ce se modifică odată cu scăderea vitezei de rotație a arborelui primar de transmisie, ansamblul rulmenți-pereche – placă de montare este defect.
