## SERVICE INFO – LuK 0077

## Diagnostika brýlového ložiska u převodovek 02T Volkswagen

Výrobce: Volkswagen

Typ převodovky: 02T

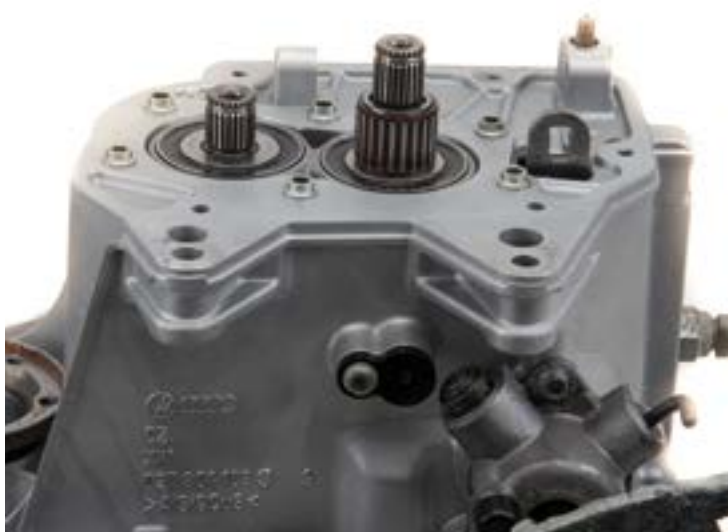
Na obrázku znázorněná dvě ložiska na hřídelích převodovky se na základě jejich umístění na společném držáku ložisek nazývají brýlová ložiska.

Brýlové a jehlové ložisko převodovky 02T

Zvýšené tření u vadného brýlového ložiska způsobuje silné zahřívání. Tímto způsobem může být zničeno jehlové ložisko 5. převodového stupně a ten pak nebude možné zařadit. Stejná situace může nastat v případě, že oblast 5. převodového stupně nemá k dispozici dostatek oleje. V obou případech bude poškozena klec a jehly se rozloží volně kolem hřídele.

Výrobce vozidla doporučuje následující postup pro překontrolování brýlových ložisek:

1. Zahřejte jízdu převodovku.
2. Zvyšte otáčky motoru s nesešlápnutou spojkou bez zařazeného převodového stupně až na 4000 ot./min.
3. Sešlápněte pedál spojky a současně vypněte motor.
4. Brýlové ložisko je poškozeno, pokud nyní slyšíte chrastění, které se mění s klesajícími otáčkami vstupní hřídele převodovky.
