## SERVICE INFO – LuK 0077

# LuK GearBox

## Διάγνωση του διπλού ρουλεμάν – Κιβώτιο 02T VAG Group

Τύπος κιβωτίου: 02T

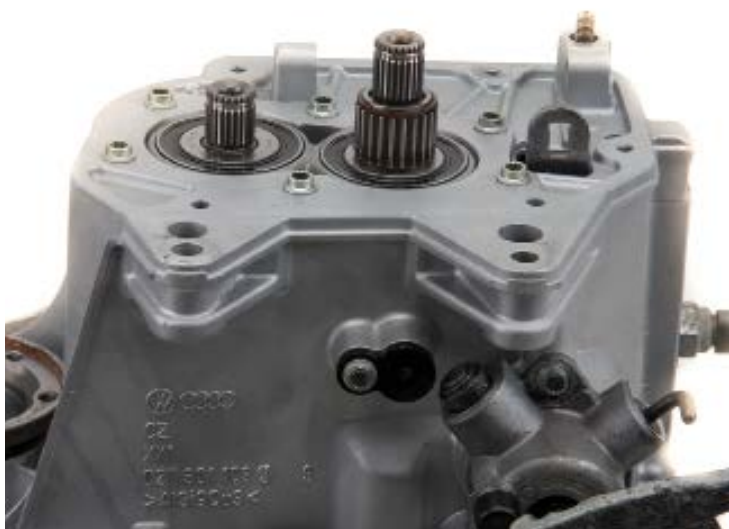
Τα ρουλεμάν που φαίνονται στη φωτογραφία, είναι γνωστά ως διπλά ρουλεμάν, λόγω του ότι στηρίζονται και τα δύο στο ίδιο κέλυφος.

Αυτού του τύπου τα ρουλεμάν, δε φαίνονται ως προς τη φθορά τους από την εξωτερική τους πλευρά. Συνήθως παρουσιάζουν ελαφρύ θόρυβο, (π.χ. κροτάλισμα ή γρατζούνισμα), ενώ το κιβώτιο λειτουργεί ακόμα κανονικά.

Το σύνολο των διπλών και των μακαρονωτών ρουλεμάν σε κιβώτιο 02T

Η αυξημένη τριβή στα φθαρμένα αυτά διπλά ρουλεμάν, δημιουργεί μεγάλη θερμότητα. Αυτό μπορεί να προκαλέσει καταστροφή του μακαρονωτού ρουλεμάν της 5ης ταχύτητας, με αποτέλεσμα να μη μπορεί να επιλεγεί πλέον αυτή η ταχύτητα. Το ίδιο αποτέλεσμα μπορεί να συμβεί αν δεν υπάρχει επαρκής λίπανση στο σύστημα εμπλοκής της 5ης ταχύτητας. Και στις δύο περιπτώσεις, καταστρέφεται ο κλωβός του ρουλεμάν και τα κομμάτια του, διασκορπίζονται γύρω από τον άξονά του.

Ο κατασκευαστής του οχήματος προτείνει την ακόλουθη διαδικασία για τον έλεγχο καλής λειτουργίας του διπλού ρουλεμάν:

1. Λειτουργήστε το κιβώτιο μέχρι να ζεσταθεί.
2. Χωρίς να πατήσετε συμπλέκτη, ανεβάστε τις στροφές του κινητήρα στις 4000.
3. Πατήστε συμπλέκτη και σβήστε τον κινητήρα ταυτόχρονα.
4. Αν ακούσετε κροτάλισμα, το οποίο μεταβάλλεται καθώς επιβραδύνει το κιβώτιο, το διπλό ρουλεμάν έχει πρόβλημα.
