## SERVICE INFO – LuK 0077

# ערכת תיבות הילוכים LuK

## ביצוע אבחון למערך המיסב הכפול – בתיבות הילוכים 02T של פולקסווגן

סוג תיבת הילוכים: 02T

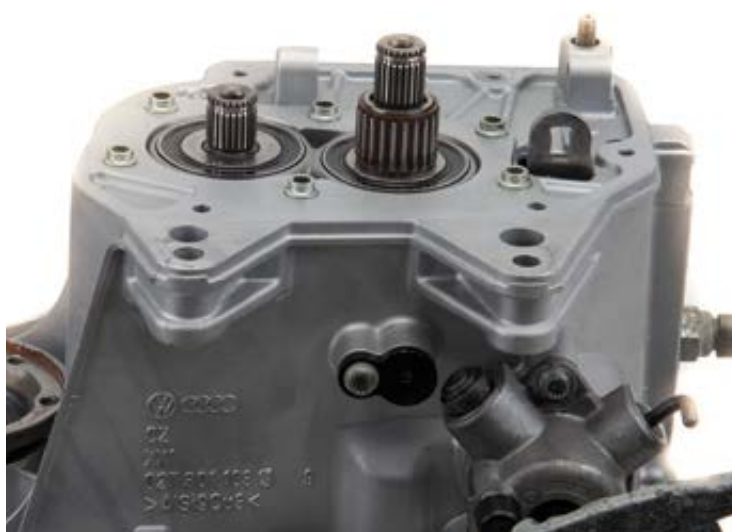
מערך פלטת הידוק "מיסב המשקפיים" ומיסבי המחטים בתיבת הילוכים מסוג 02T

שני מיסבי תיבת הילוכים אשר נראים בתמונה אשר ידועים בכינויים "מיסבי משקפיים" עקב הסידור שלהם זה לצד זה ביחד על אותה תושבת הידוק.

לא ניתן לראות שום סימן על צידה החיצוני תושבת הידוק של מיסב כפול כאשר המיסבים לא תקינים. בדרך כלל ישנו רעש כלשהו, (לדוגמה: רעש שריקה, רעש יבבה, רעשי חיכוך או רעשי גריסה) בו בזמן שתיבת הילוכים פועלת בצורה תקינה.

החיכוך המוגבר אשר נוצר בפלטת הידוק "מיסבי המשקפיים" בעת פעולה לא תקינה גורם ליצירת חימום מוגבר. דבר זה עלול לגרום לכשל במיסב המחטים של מיקום הילוך 5, ועקב כך ייתכן ולא תוכל להתבצע פעולת שילוב להילוך זה. דבר דומה עלול לקרות כאשר אין מספיק שמן אשר מגיע אל הילוך ה-5. בשני המקרים הללו, כלוב מיסב המחטים ניזוק והמחטים מתפזרים סביב הציר.

יצרני הרכבים ממליצים על שימוש בתהליך הבא בכדי לבצע בדיקת תקינות לפלטת הידוק של "מיסבי המשקפיים":

1. הפעל את תיבת הילוכים עד אשר היא מתחממת.
2. כאשר המצמד משולב ותיבת הילוכים נמצאת במצב סרק (ניוטרל), הגבר את סיבובי המנוע עד בערך 4000 סל"ד.
3. שחרר את דוושת המצמד וכבה את המנוע באותו הזמן.
4. במידה והנך שומע כי רעשי החיכוך משתנים בהתאמה למהירות המשתנה של גל הכניסה של תיבת הילוכים, פלטת הידוק "מיסבי המשקפיים" אינה תקינה.
