# LuK GearBOX

## Diagnose van de lagerbrug bij 02T-transmissies van Volkswagen

Fabrikant: Volkswagen

Type transmissie: 02T

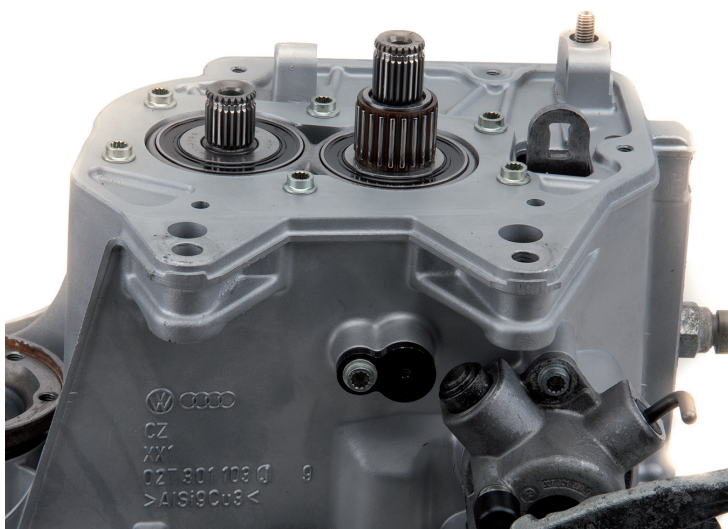
De beide op de foto zichtbare lagers van de hoofdasen van de transmissie worden vanwege hun plaatsing en de gemeenschappelijke lagersteun als lagerbrug aangeduid.

Bril- en naaldlager van een 02T-transmissie

De hogere wrijving bij een defecte lagerbrug veroorzaakt een sterke warmteontwikkeling. Hierdoor kan het naaldlager van de 5e versnelling beschadigd raken en kan de versnelling niet meer worden ingeschakeld. Hetzelfde kan zich voordoen wanneer in het bereik van de 5e versnelling niet voldoende olie beschikbaar is. In beide gevallen wordt de kooi beschadigd en verdelen de naalden zich los om de as.

De autofabrikant adviseert de volgende procedure om de lagerbrug te controleren:

1. Transmissie warm rijden.
2. Het toerental van de motor in gekoppelde toestand zonder ingeschakelde versnelling verhogen naar ongeveer 4000 t/min.
3. Koppelingspedaal indrukken en tegelijkertijd de motor uitschakelen.
4. Als hierbij ratelgeluiden hoorbaar zijn, die met het afnemende toerental van de ingaande as van de transmissie veranderen, dan is de lagerbrug defect.
