## SERVİS BÜLTENİ

### LuK GearBox

#### Çıkış millerinin arıza teşhisi - 02T şanzıman VAG

Şanzıman tipi: 02T

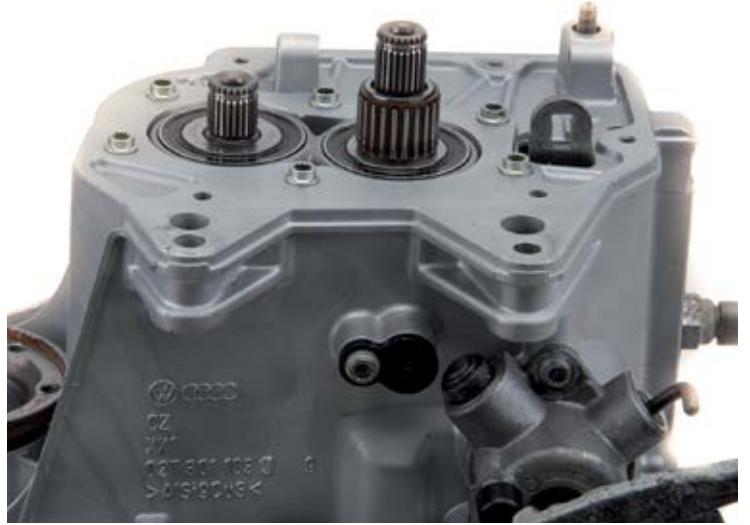
Resimde görülen iki şanzıman mili rulmanı, şanzımanın içinde tek bir montaj plakası üzerinde yan yana yerleştirilmiş oldukları için “gözlük rulmanı” olarak bilinirler.

Arızalı çıkış milleri montaj plakası düzeneği, dışarıdan bakıldığında herhangi bir hasar belirtisi göstermez. Şanzıman hala mükemmel bir şekilde çalışırken, genellikle hafif bir ses çıkarır (örneğin pır pır etme, tıkrırtı veya sürtme).

Çıkış milleri montaj plakası düzeneği ve 02T şanzımanın iğneli rulmanı

Arızalı çıkış milleri montaj plakası düzeneğindeki sürtünme artışı, aşırı ısı üretir. Bu, yerleşik durumdaki 5. vitesin iğneli rulmanını tahrip edebilir ve vites kullanılmaz hale gelir. 5. vitede yeterli yağ yoksa da aynı şey olabilir. Her iki durumda da kafes hasar görür ve iğneler, mil etrafına dağılır.

Araç üreticisi, çıkış milleri düzeneğini kontrol etmek için aşağıdaki prosedürü kullanmanızı önerir:

1. Şanzımanı ısınmaya kadar çalıştırın.
2. Debriyaj kavramış durumda ve şanzıman nötr konumdayken, motor devrini yaklaşık 4000 devir / dk'ya çıkartın.
3. Debriyaj pedalına basın ve aynı anda motoru durdurun.
4. Şanzıman giriş milinin devir hızı yavaşladığı sırada değişen tıkrırtı sesleri duyarsanız, çıkış milleri montaj plakası düzeneği arızalıdır.
