## SERVİS BÜLTENİ

# Debriyaj Modülleri için Çift Kütleli Volan

## Rulman düzeneğinde boşluk artışı

**Üretici:** Audi  
**Model:** A4, A5, A6, Q5  
**Şanzıman:** 6 vitesli manuel

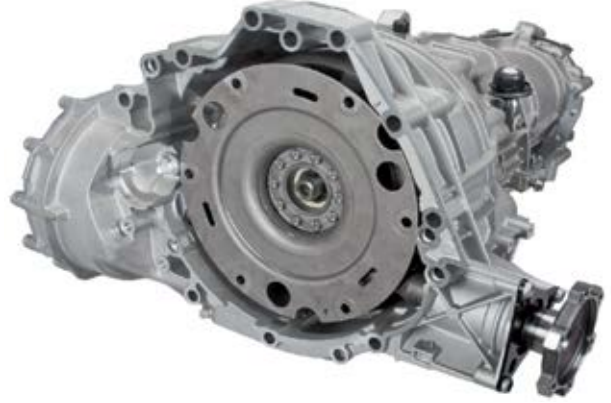
Modül, şanzımanın montajından önce volan muhafazasına yerleştirilir (Resim 1) ve daha sonra bir tork konvertörü yardımıyla motorun tahrik plakasındaki yerine güvenli biçimde sabitlenir.

Resim 1: Debriyaj modülü monte edilmiş şanzıman
