LuK GearBOX, Codice: 462 0055 10

Trasmissione

- ▶ **Costruttore:** Volkswagen Group
- ▶ **Tipo:** 02T / 0AF / 0AP
- ▶ **Versione:** Cambio manuale a 5 velocità

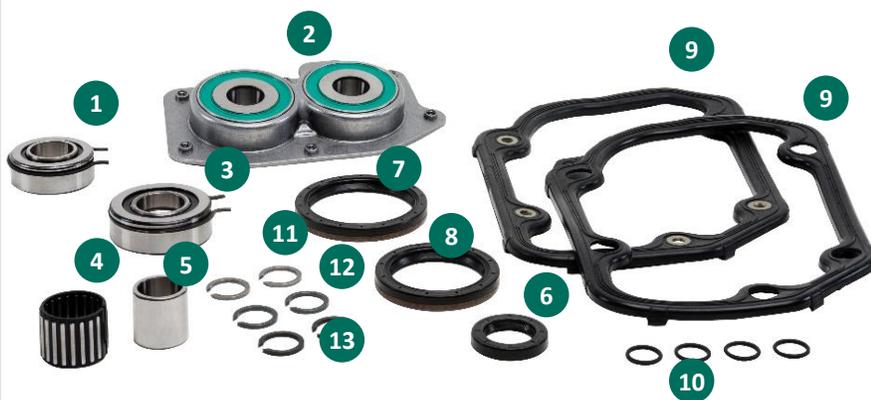
Contenuto scatola

No.	Descrizione	Posizione Montaggio	Componente	Dimensioni (mm)
1	Cuscinetto principale primario	Lato Motore	Cuscinetto a rulli	24.10 x 47.00 x 17.70
2	Cuscinetto principale primario/secondario	Lato Cambio	Doppio cuscinetto a sfera	172.00 x 108.00 x 38.00
3	Cuscinetto principale secondario	Lato Motore	Cuscinetto a rulli	26.00 x 55.00 x 18.00
4	Cuscinetto Ingranaggio folle 5a marcia	Lato Cambio	Cuscinetto a rullini	27.00 x 32.00 x 24.80
5	Anello interno 5a marcia	Lato Cambio	Anello Interno	21.80 x 27.00 x 25.80
6	Anello tenuta ingresso albero	Lato Motore	Anello tenuta albero	
7	Anello tenuta differenziale	Lato Motore	Anello tenuta albero	
8	Anello tenuta differenziale	Lato Cambio	Anello tenuta albero	
9	Guarnizione coperchio 5a marcia		Guarnizioni Piatte	
10	Paroli supporto cuscinetto		O-ring	
11	Anello di tenuta 5a marcia		Anello di regolazione	17.70 x 2.00
12	Anello di tenuta 5a marcia		Anello di regolazione	17.70 x 2.10

13	Anello di tenuta 5a marcia		Anello di regolazione	17.70 x 2.20

- ▶ Un tipico problema è l'usura della sede del doppio cuscinetto a sfera, che sarà indicato da un rumore sibilante. Questo potrà portare al guasto del cuscinetto a rullini della 5a marcia (Vedi Nr. 4).
- ▶ Il set non include i cuscinetti differenziali. Questi sono disponibili separatamente in Schaeffler (712 1304 10 e/o 712 1308 10).
- ▶ Il manuale di riparazione è disponibile su REPERT.
- ▶ E' disponibile un Attrezzo Speciale (400 0521 10) per montaggio e smontaggio.
