LuK GearBOX, Peça número: 462 0055 10

Dados da transmissão

- ▶ **Fabricante:** Grupo Volkswagen
- ▶ **Tipo:** 02T / 0AF / 0AP
- ▶ **Design:** Transmissão manual de 5 velocidades

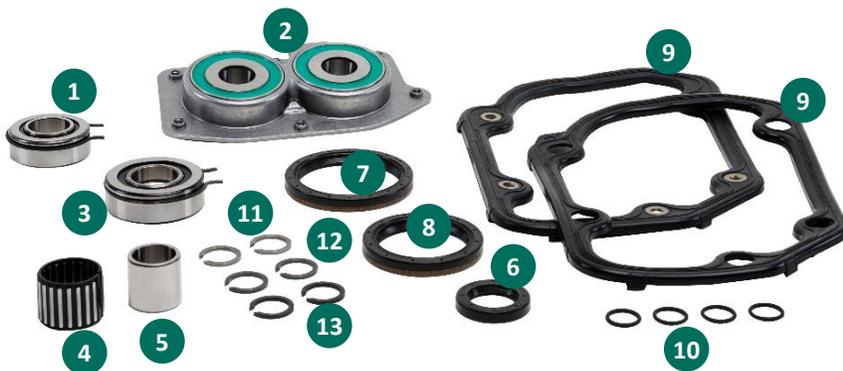
Conteúdo da caixa

No.	Descrição do produto	Posição de montagem	Peça	Dimensões (mm)
1	Rolamento principal do veio primário	Lado do motor	Rolamento de rolos	24.10 x 47.00 x 17.70
2	Rolamentos do veio primário e veio de saída	Lado da caixa de velocidades	Rolamento de esferas duplo	172,00 x 108,00 x 38,00
3	Rolamento principal do veio de saída	Lado do motor	Rolamento de rolos	26,00 x 55,00 x 18,00
4	Rolamento da 5ª engrenagem	Lado da caixa de velocidades	Rolamento de agulhas	27,00 x 32,00 x 24,80
5	Anel interno da 5ª engrenagem	Lado da caixa de velocidades	Anel interno	21,80 x 27,00 x 25,80
6	Vedante do veio primário	Lado do motor	Anel de vedação do veio	
7	Vedante do diferencial	Lado do motor	Anel de vedação do veio	
8	Vedante do diferencial	Lado da caixa de velocidades	Anel de vedação do veio	
9	Tampa de vedação 5ª engrenagem		Juntas planas	
10	Vedantes dos rolamentos		O-ring	
11	Freio 5ª engrenagem		Anel de ajuste	17.70 x 2.00

12	Freio 5ª engrenagem		Anel de ajuste	17.70 x 2.10
13	Freio 5ª engrenagem		Anel de ajuste	17.70 x 2.20

- ▶ Uma falha típica é o desgaste do assentamento do veio com rolamento de esferas duplo que será indicado por um ruído de vibração. Isto pode resultar na falha do rolamento de agulhas da engrenagem da quinta velocidade (ver n.º 4).
- ▶ O conjunto não inclui rolamentos diferenciais. Estes estão disponíveis separadamente da Schaeffler (712 1304 10 e/ou 712 1308 10).
- ▶ Está disponível um manual de reparação especial no REPERT.
- ▶ Ferramenta especial (400 0521 10) para desmontagem e montagem disponível.
