Volvo

XC90 I

10.2002 → 09.2014

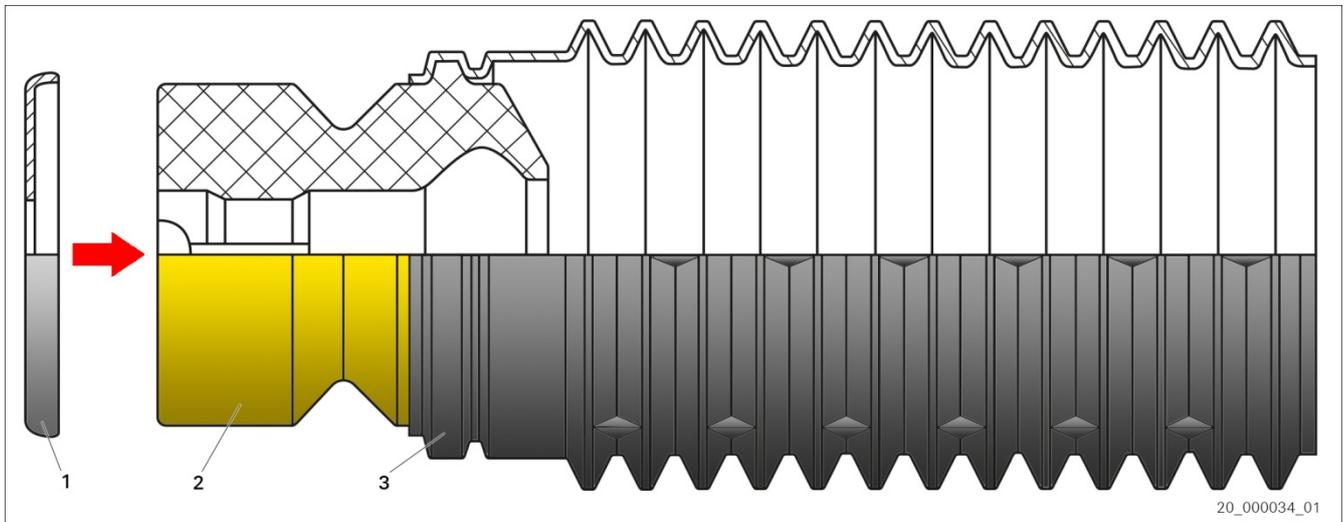
Fig. 1 : kit de service avec capuchon métallique

| 1 | Capuchon métallique | 2 | Butée de compression |
| 3 | Tuyau de protection | | |

Ne pas éliminer le capuchon métallique (1).

Le capuchon métallique n'est pas compris dans la fourniture du kit de service.

1. Retirer le capuchon métallique (1) du kit de service démonté.
2. Nettoyer le capuchon métallique (1) et examiner s'il présente des dommages.
3. Mettre le capuchon métallique (1) sur la butée de compression (2).
4. Mettre le tuyau de protection (3) sur la butée de compression (2).
