## INFO TECHNIQUE

# Bras de suspension arrière pour Opel Vectra

Constructeurs: Opel  
Vauxhall

Modèles : Vectra B  
Vectra MKI

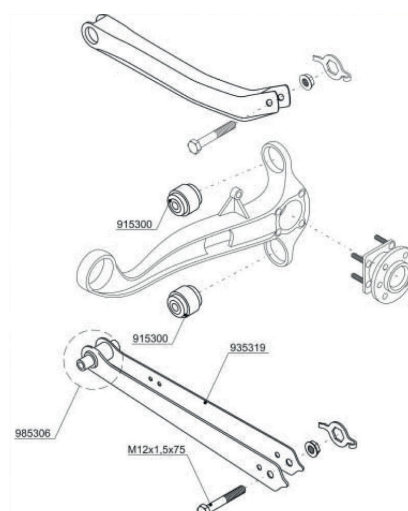
Figure 1: Bielle de train arrière pour Opel Vectra

Les fissures et ruptures sont les défaillances les plus souvent constatées sur le bras de suspension arrière de l'Opel Vectra B. Elles sont essentiellement dues à la corrosion au niveau des bras de suspension et à des rotules de suspension (côté roue) grippées ou bloquées.

Il est impératif, lors du remplacement du bras de suspension, de remplacer la rotule de suspension simultanément.  
Veuillez respecter les préconisations du constructeur !

C'est pourquoi il est impératif de remplacer les rotules de suspension (Réf. 915300) en même temps que le bras de suspension (Réf. 935319). Vérifier le bon état des rotules de suspension montées de l'autre côté et les remplacer au besoin.
