# PUNTONE ASSALE OPEL ASSALE POSTERIORE VECTRA

INFORMAZIONE TECNICA N. 1057

Opel	Vectra B
Vauxhall	Vectra MKI

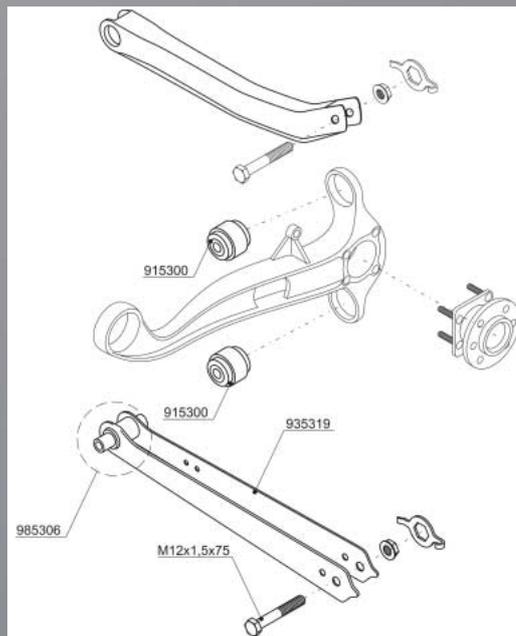
Figura 1: puntone assale posteriore Opel Vectra

Le cricche e le rotture sono spesso causa di guasto dei puntoni inferiori dell'assale posteriore nella Opel Vectra B. La causa di ciò è per lo più la corrosione dei puntoni in combinazione con giunti sferici poco scorrevoli o bloccati disposti dal lato ruote.

Se nella riparazione si sostituiscono solo i puntoni senza i giunti sferici, la causa rimane e i nuovi puntoni possono usurarsi presto con lo stesso problema.

Quando si sostituisce il braccio trasversale sostituire sempre anche il giunto sferico. Si raccomanda di osservare le indicazioni del produttore del veicolo!

Per questo motivo, quando si cambiano i puntoni, si dovrebbe cambiare anche il giunto sferico del puntone da sostituire (articolo RUVILLE 915300). L'altro giunto sferico montato dal lato ruote si dovrebbe controllare per accertarne la scorrevolezza ed eventualmente sostituire.

Per ovviare ancora al problema della corrosione, RUVILLE offre, a differenza dello standard generale del mercato, il puntone con zincatura pregiata.
