# BARRE DI TORSIONE CON CUSCINETTI VULCANIZZATI

INFORMAZIONE TECNICA N. 1065

<b>Alfa</b>	147, 156
<b>Fiat</b>	Multipla, Stilo, Marea
<b>Lancia</b>	Dedra, Lybra

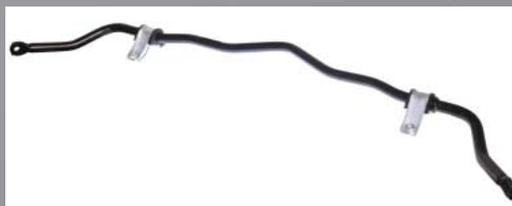
Figura 1: barra di torsione con cuscinetti calettati sopra

Diversi veicoli vengono equipaggiati in fabbrica con barre di torsione munite di cuscinetti calettati sopra. Sul mercato sono però disponibili anche cuscinetti singoli come ricambi. Questi possono slittare sulla barra di torsione nonostante abbiano la superficie striata. Ciò provoca un'usura estremamente veloce nei nuovi cuscinetti.

Ciò si può evitare soltanto sostituendo l'intera barra di torsione. Per questo motivo RUVILLE offre per i veicoli interessati soltanto barre di torsione complete con cuscinetti calettati sopra in qualità OE. Solo così si può ripristinare in modo duraturo un comportamento di guida sicuro e si possono evitare reclamazioni.
