# ANILLOS DE SEGURIDAD DE POLIAMIDA EN ARTICULACIONES AXIALES

INFORMACIÓN TÉCNICA N°: 1095

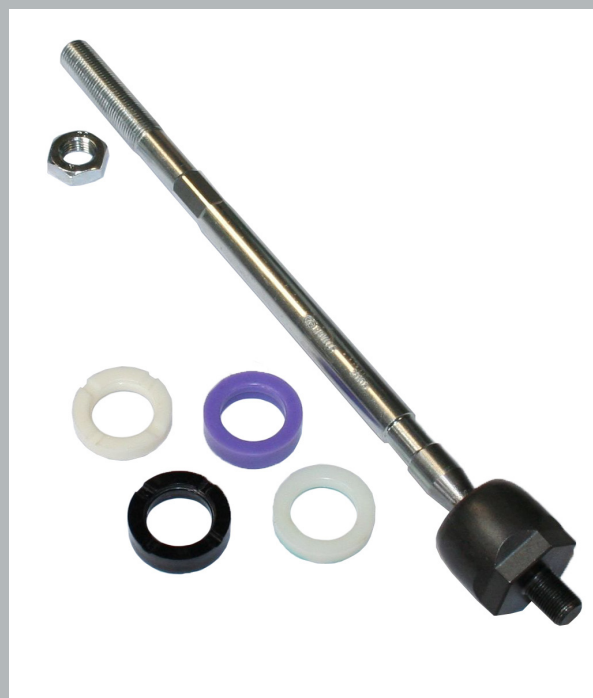
En algunos modelos de Renault y Nissan, OE monta un anillo de poliamida para asegurar la articulación axial. Dado que el anillo de poliamida es aplastado durante el montaje, éste tiene que ser sustituido después de cada desmontaje.

**Figura 1:** Articulación axial y anillos de seguridad 915597

- Sustituir el anillo de seguridad después de cada desmontaje
- Asignación por el color de los anillos

La asignación correcta se efectúa por el color del anillo desmontado.
