## SERVICE INFO – EvR 1757

# Οδηγίες τοποθέτησης κατά την αντικατάσταση του ρουλεμάν τροχού/μπιλιοφόρου

Κατασκευαστές: Volvo

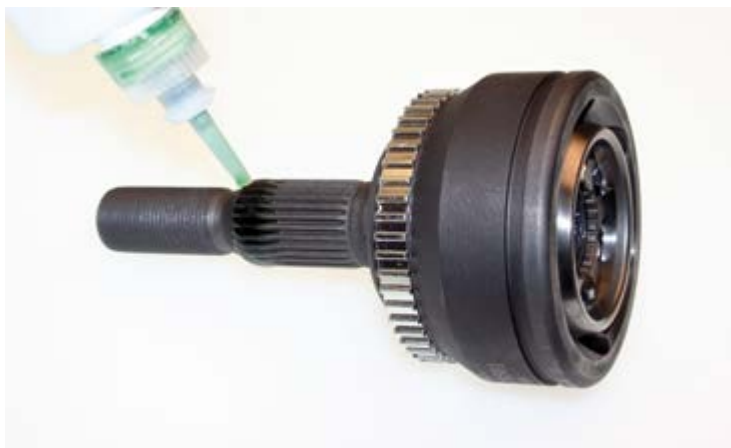
Εικόνα 1

Κραδασμοί και κρουστικοί θόρυβοι μετά την τοποθέτηση ενός ρουλεμάν τροχού ή την αντικατάσταση του μπιλιοφόρου συνδέσμου.

Μετά την επανατοποθέτηση του μπιλιοφόρου συνδέσμου, παραμένει ένας ελάχιστος τζόγος μεταξύ της οδόντωσης ρουλεμάν τροχού/ μπιλιοφόρου συνδέσμου. Το γεγονός αυτό μπορεί, υπό συνθήκες, να προκαλέσει τα προαναφερόμενα προβλήματα στα συγκεκριμένα οχήματα.

Εφαρμόστε ένα φαρδύ κορδόνι κόλλας 3-4 mm (μεταλλική κόλλα Volvo, αρ. ανταλλακτικού 1161370) γύρω από το εξωτερικό άκρο της οδόντωσης.
