## SERVICE INFO – EvR 1757

# Upute za postavljanje

## pri zamjeni ležaja kotača/zgloba pogonskog vratila

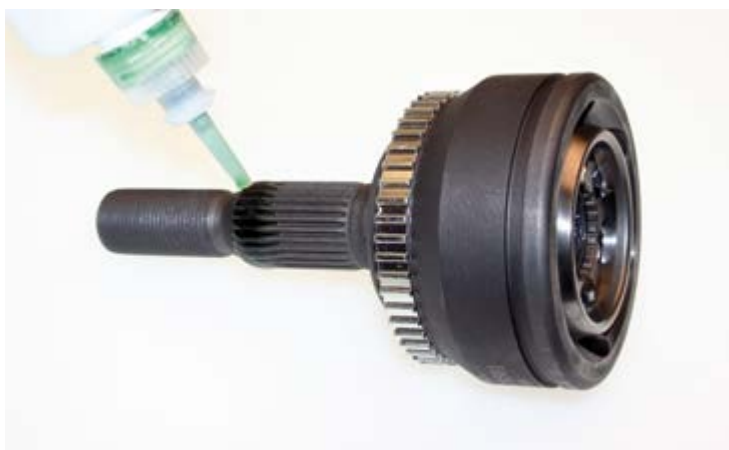
Slika 1

Vibracije i zvukovi pucanja nakon postavljanja ležaja kotača ili zamjene zgloba pogonskog vratila.

Nakon što je zglob pogonskog vratila ponovno postavljen, ostaje minimalna zračnost između ležaja kotača/utora zgloba pogonskog vratila.

To u određenim okolnostima može uzrokovati prethodno navedene probleme kod navedenih vozila.

Nanesite 3-4 mm široku kuglicu (Volvo ljepilo za metal, br. dijela 1161370) oko vanjskog ruba utora.
