VKBA 3569

Τεχνική Ενημέρωση – Οκτώβριος 2015

AUDI A1 (8X1, 8XF), A1 Sportback (8XA, 8XK), A2 (8Z0) SKODA RAPID Spaceback (NH1), FABIA (NJ3), FABIA Estate (NJ5), ROOMSTER (5J), ROOMSTER, Praktik (5J), FABIA (6Y2), FABIA Combi (6Y5), FABIA Saloon (6Y3), FABIA Praktik, FABIA, FABIA Combi, RAPID (NH3) SEAT TOLEDO IV (KG3), IBIZA V SPORTCOUPE (6J1), IBIZA V (6J5), IBIZA V ST (6J8), IBIZA IV (6L1), CORDOBA (6L2) VW POLO Saloon, POLO Saloon (9A4), POLO (6R, 6C), POLO (9N_), FOX (5Z1,5Z3)

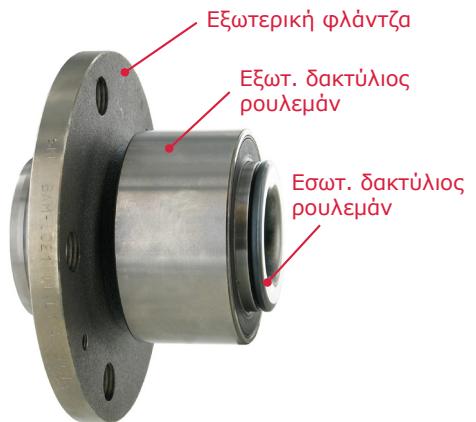
Διάταξη άκρου και μουαγιέ HBU 2.1

Τα χαρακτηριστικά ενός μουαγιέ HBU 2.1

- Η φλάντζα που εδράζει ο τροχός είναι στο ίδιο σώμα με τον εσωτερικό δακτύλιο του ρουλεμάν του μουαγιέ.
- Ο εξωτερικός δακτύλιος του ρουλεμάν τοποθετείται με σφιχτή συναρμογή στο άκρο.
- Εάν το αυτοκίνητο είναι εξοπλισμένο με σύστημα ASB, ASR ή και ESP, το μουαγιέ διαθέτει ενσωματωμένο μαγνητικό δακτύλιο.
- Αυτός ο τύπος μουαγιέ διατίθεται με και χωρίς ασφαλιστικό δακτύλιο, ανάλογα με την εφαρμογή.

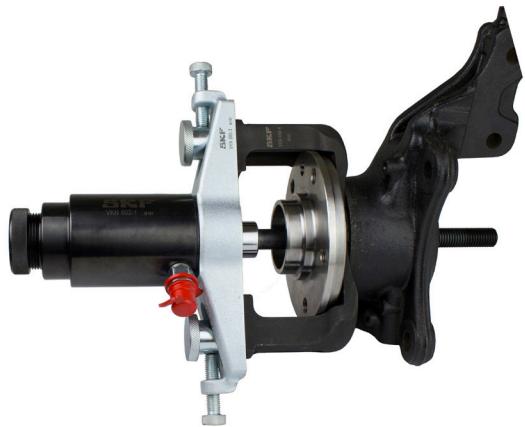
1. Χρησιμοποιήστε το VKN 601 για την αφαίρεση του παλιού μουαγιέ από το άκρο (προαιρετικά χρησιμοποιήστε το VKN 602-1, που είναι ένα υδραυλικό έμβολο το οποίο διευκολύνει την διαδικασία αφαίρεσης).
2. Καθαρίστε εκτενώς την επιφάνεια έδρασης του μουαγιέ.
3. Χρησιμοποιήστε το εργαλείο VKN 600 για την τοποθέτηση του νέου μουαγιέ, **ασκώντας πίεση στον εξωτερικό μόνο δακτύλιο του ρουλεμάν**, όπως φαίνεται στην επόμενη σελίδα.
