# VKBA 7455

Τεχνικό Φυλλάδιο - Μάιος 2009

SUZUKI Grand Vitara 1.6, 2.0, 2.5 με ABS

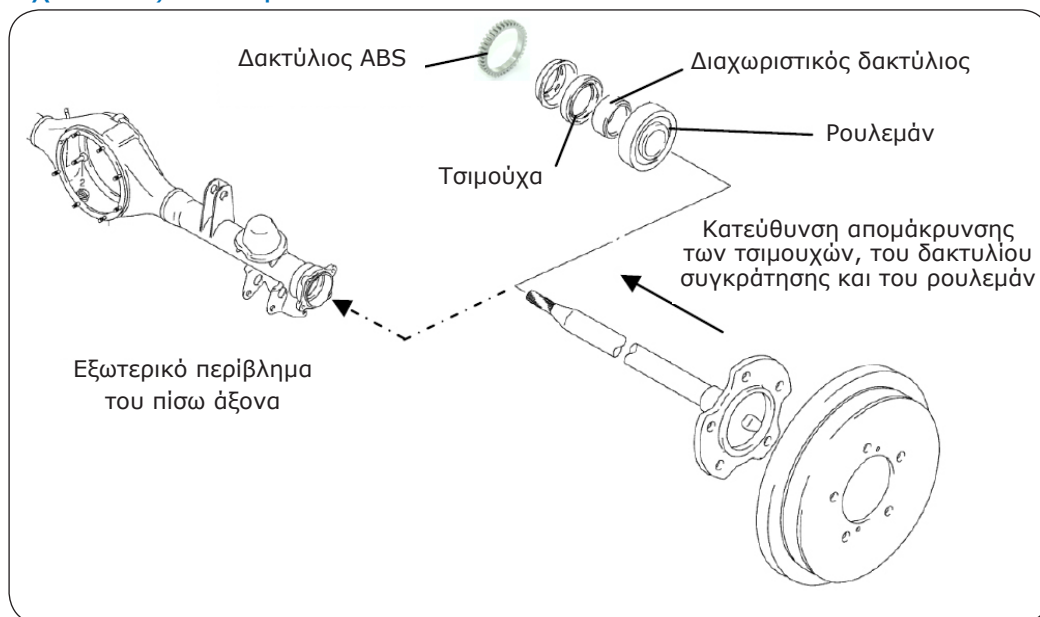
## Σχέδιο άξονα – με ABS

Τσιμούχες

Διαχωριστικός δακτύλιος

Ρουλεμάν

Δακτύλιος ABS

Ο δακτύλιος ABS μπορεί να καταστραφεί κατά την αντικατάσταση του ρουλεμάν – ειδικά όταν αποσυναρμολογείται ο άξονας για ευκολότερη πρόσβαση στα εξαρτήματα.

Ως λύση, η SKF προσφέρει μια επιλογή από σετ για να ικανοποιήσει τις απαιτήσεις των μηχανικών.

Σετ VKBA 7455 - περιλαμβάνει δακτύλιο ABS - χρησιμοποιείται αν ο δακτύλιος ABS έχει φθαρεί η καταστραφεί.

Το σετ VKBA 3924 - δεν περιλαμβάνει δακτύλιο ABS - χρησιμοποιείται αν ο δακτύλιος ABS δεν έχει καταστραφεί, άρα μπορεί να ξαναχρησιμοποιηθεί.
