# VKM 22380 / VKM 22385

Technisch Bulletin - April 2009

SOFIM-motor: Montagetips

Voorkomen van een onjuist aanhaalmoment en van defecten bij het monteren

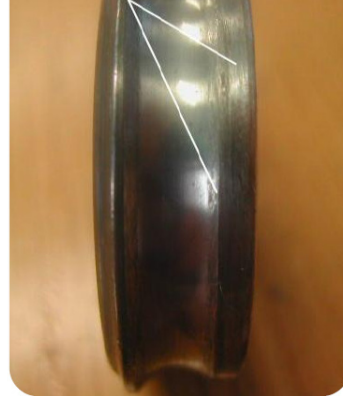
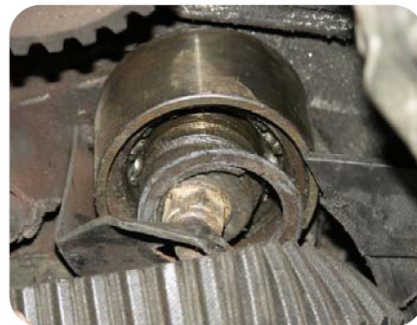
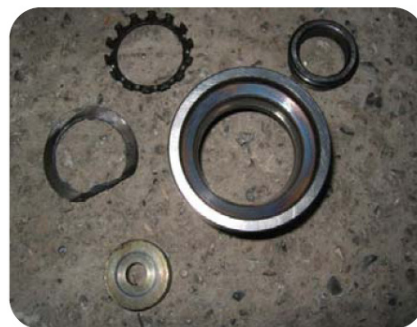
- De trillingen van de motor en een onjuiste spanning van de distributieriem kunnen ertoe leiden dat de bouten en moeren volledig lostrillen. Hierdoor raakt de binnenring los zodat het lager defect raakt.
- In dit geval is de afdichting uit het lager gekomen, evenals de lagerkooi met de kogels.

Abnormale zichtbare schade aangebracht door de kogels buiten hun traject

- Gebruik altijd de door de fabrikant van de auto voor het onderdeel voorgeschreven aanhaalmomenten - deze bepalen de voorspanning van het lager!

- Reinig de onderdelen en breng het lager correct aan.
