febiEXAKT

Casquilho do Eixo Traseiro

febi nº. 21174

Ref. OE 204 352 00 27

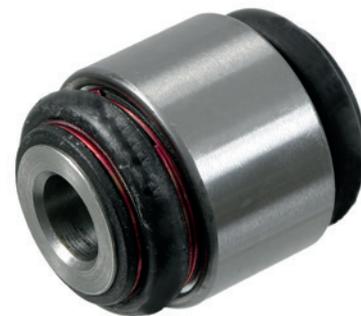
Aplicação em
**Mercedes-Benz C Class (202, 203 e 204),
E Class (207, 211 e 212), S Class (221) e outros modelos**

A febi recomenda a utilização da nova versão da articulação febi 21174 (Ref. OE 204 352 00 27). A articulação modificada tem vários canais em vez de apenas um (ver Fig. 2). Tal garante um fornecimento permanente de massa lubrificante que prolonga a vida da articulação.

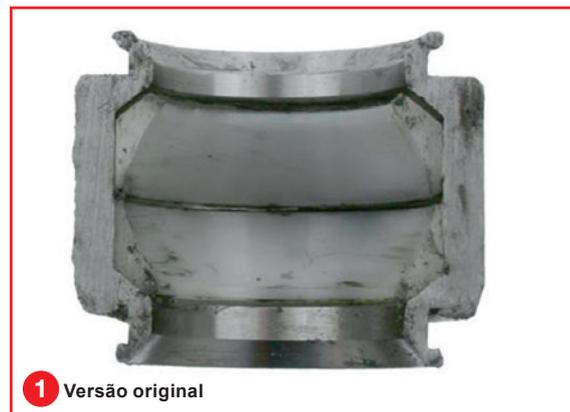
1 Versão original

Devido ao seu design, o casquilho do eixo traseiro fica mais curto devido às más condições climáticas e da estrada. A versão montada de origem (Ref. OE 201 352 00 27) tem um canal de lubrificação na bandeja de plástico interior (ver Fig.1). Contudo, este nem sempre é suficiente para lubrificar a articulação de forma uniforme. A secagem que está por vezes associada a este problema torna a articulação suscetível ao desgaste. A Mercedes-Benz retirou esta versão do mercado e substituiu-a.
