# febiEXAKT

## Тампон за носач

**febi no. 31253**

**VW Polo (9N), Seat Ibiza (6L), Škoda Fabia (6Y/5J)**

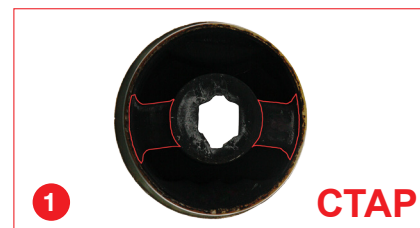
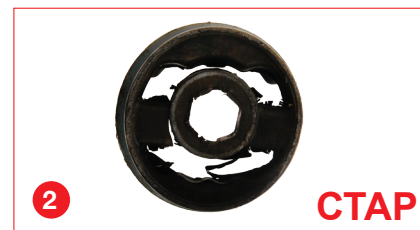
Често производителите на автомобили проектират тампоните на носачите недостатъчно здрави. Техния живот се съкращава и от лошите пътища и време. Оригинално монтираното изпълнение (No 6Q0 407 183 A) има два гумени ребра (фиг.1), които могат да се скъсат при голямо натоварване. Това изпълнение беше изтеглено от VW и заменено с ново.

Дефектирал тампон на носач

febi bilstein препоръчва използването на новия тампон 31253 (No 1K0 407 183 E). Усиленият тампон има 4 гумени ребра и може да понесе големи натоварвания дори при лоши пътища и време (фиг.3)
