# febiEXAKT

## Tuleja wahacza poprzecznego

### febi nr 31253

**VW Polo (9N), Seat Ibiza (6L), Skoda Fabia (6Y/5J)**

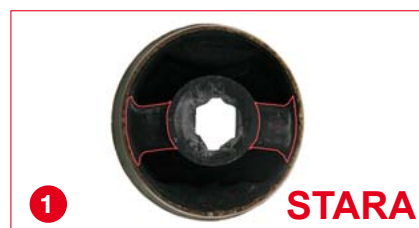
Często zdarza się, że tuleje wahacza poprzecznego projektowane przez producentów pojazdów są o wiele za słabe. Dodatkowo ich żywotność jest skracana w wyniku złego stanu nawierzchni dróg oraz złych warunków atmosferycznych. Pierwotnie montowana wersja (nr por. 6Q0 407 183 A) była mocowana w dwóch miejscach (ilustracja nr 1), które mogły ulec rozerwaniu przy dużych obciążeniach (ilustracja nr 2). W przypadku VW niniejsza wersja została wycofana z użytku i zastąpiona inną.

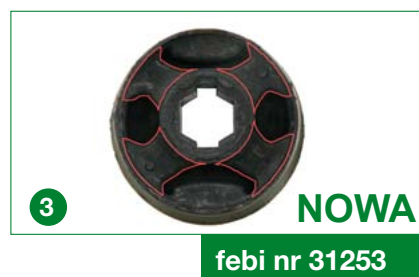
Firma febi bilstein zaleca stosowanie nowej tulei wahacza poprzecznego febi 31253 (nr por. 1K0 407 183 E). Wzmocniona tuleja wahacza jest kotwiczona w czterech miejscach i wytrzymuje duże obciążenia również przy złej jakości nawierzchni oraz przy złych warunkach atmosferycznych (ilustracja nr 3).

Pozycja montażowa tulei wahacza poprzecznego uległa zmianie. Wcześniej znak na gumie określał montaż - dzisiaj należy dokładnie zwracać uwagę na pozycję montażową. Szczegółowe informacje prosimy zaczerpnąć z załączonego febi Info.
