# febiEXAKT

## Bucsa bratului de suspensie

### Cod febi 31253

**VW Polo (9N), Seat Ibiza (6L), Skoda Fabia (6Y/5J)**

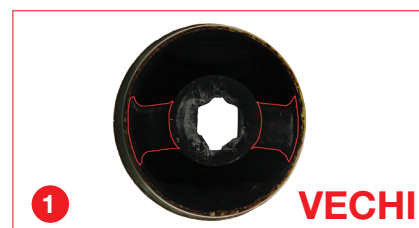
Varianta initiala de bucsa (cod de referinta: 6Q0 407 183 A) a fost prevazuta cu doua puncti de legatura din cauciuc (imaginea 1) care se rup datorita solicitarilor in functionare (imaginea 2).

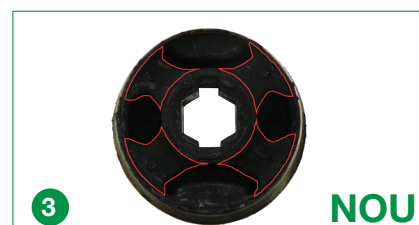
Cod febi 31253

febi bilstein recomanda utilizarea noii bucsi a bratului de suspensie febi 31253 (cod de referinta: 1K0 407 183 E). Bucsa intarita dispune de patru puncti de legatura din cauciuc si rezista la sarcini mari, chiar si in conditii de carosabil mai prost, cat si la intemperii (imaginea 3).

Pozitia de montaj a bucsii bratului de suspensie a fost modificata. Daca la varianta anterioara pozitia de montaj era determinata doar de punctile de legatura din cauciuc, la varianta noua trebuie respectata o pozitie exacta la montaj. Detalii puteti gasi in febi info atasat.
