# febiEXAKT

## Podložka klikového hřídele s diamantovým povrchem

### febi Nr. 31815

**Volvo 850, S70, S80, V70 I, V70 II,  
VW Crafter/T4 a Audi A6**

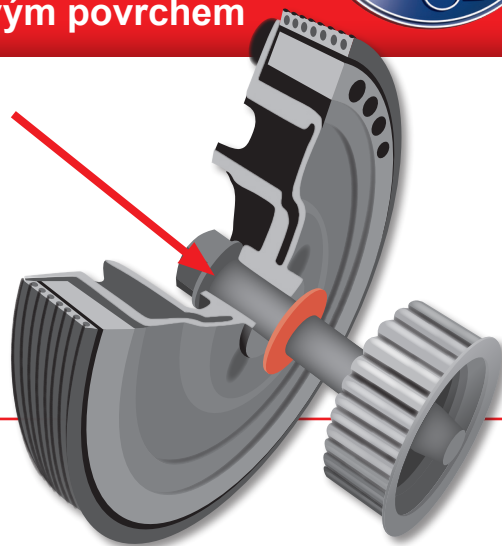
Stále prokluzuje i po výměně řemenice.

The diamond-coated crankshaft washer was not replaced when the belt pulley was replaced.

Podložka klikového hřídele s diamantovým povrchem se nachází mezi řemenicí rozvodů a TVD řemenicí klikového hřídele, kde napomáhá rovnoměrnému přenosu hnací síly. V případě, že centrální šroub řemenice je dotažen předepsaným utahovacím momentem a není použita podložka s diamantovým povrchem, není řemenicí zabráněno v prokluzování a není zajištěn stejný kontinuální přenos hnací síly, jako při použití (vyměněné) podložky s diamantovým povrchem.

**Proto je nezbytně nutné používat, v případě potřeby vyměnit, podložku klikového hřídele s diamantovým povrchem.**

febi bilstein podložka klikového hřídele má velmi kvalitní nikl-diamantový povrch, který zabraňuje řemenicí v protáčení. Navíc je zaručen optimální přenos výkonu.

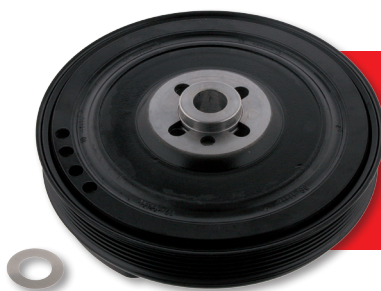
### febi Nr. 31858

TVD opravná sada řemenice  
klikového hřídele

Aby se zabránilo nákladným následným škodám, febi opravné sady tlumiče vibrací pro Volvo 850, S70, S80, V70 I, V70 II, VW Crafter/T4 a Audi A6 obsahují podložky klikového hřídele s diamantovým povrchem.
