# febiEXAKT

## Arandela con recubrimiento de diamante

### Nº febi 31815

Adecuada para  
**Audi A6, VW Crafter, VW Transporter T4**  
**Volvo 850, S70, S80, V70 I, V70 II**

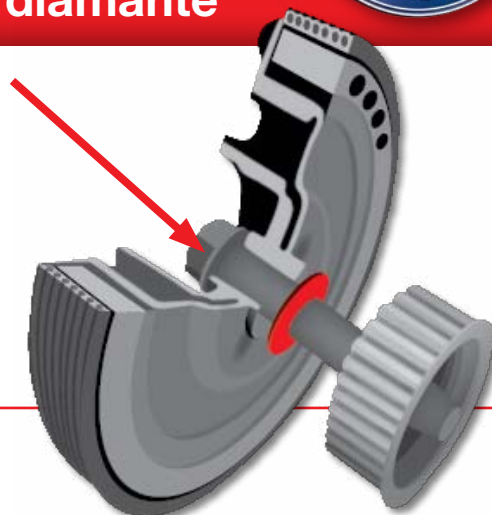
La polea resbala a pesar de haber sido sustituida.

No se ha sustituido la arandela con recubrimiento de diamante al cambiar la polea.

La arandela con recubrimiento de diamante está situada entre la polea de correa dentada y la polea desacoplada y contribuye a la transmisión de fuerza perfecta. Si no se utiliza una arandela con recubrimiento de diamante, incluso un tornillo de piñón del cigüeñal apretado conforme a las especificaciones no puede evitar el resbalamiento de la polea desacoplada, dado que no ofrece la misma transmisión continua que una arandela con recubrimiento de diamante (sustituida). Por esta razón, es absolutamente necesario utilizar y/o sustituir la arandela con recubrimiento de diamante.

La arandela con recubrimiento de diamante de febi bilstein dispone de un recubrimiento de níquel y diamantes de alta calidad que evita el resbalamiento de la polea. Además, se garantiza la transmisión de fuerza óptima.

Para evitar caros daños consecuenciales, la arandela con recubrimiento de diamante ya está incluida en los juegos de reparación de amortiguadores febi para Volvo 850, S70, S80, V70 I, V70 II, VW Crafter/T4 y Audi A6.
