# febiEXAKT

## Rondella con rivestimento diamantato

### febi Nr. 31815

Adattabile per  
**Audi A6, VW Crafter, VW Transporter T4,  
Volvo 850, S70, S80, V70 I, V70 II**

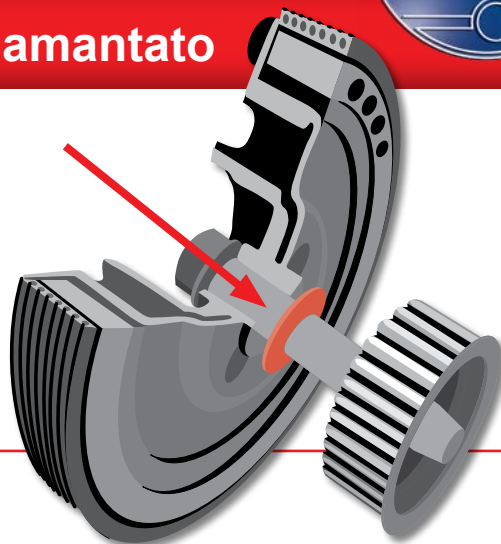
Nonostante venga sostituita la puleggia continua a slittare.

La rondella diamantata non è stata sostituita quando è stata cambiata la puleggia.

La rondella diamantata è posizionata tra l'ingranaggio e la puleggia e facilita la trasmissione di potenza. Anche un bullone ruota albero motore correttamente avvitato non può impedire lo slittamento della puleggia se non viene impiegata la rondella diamantata, poiché non è in grado di fornire quella trasmissione continua di potenza che invece garantisce la rondella diamantata (sostituita).

**Pertanto è assolutamente indispensabile utilizzare e – se necessario - sostituire la rondella con rivestimento diamantato.**

La rondella diamantata febi bilstein possiede un rivestimento di nickel/diamante di elevata qualità, che impedisce lo slittamento della puleggia stessa.

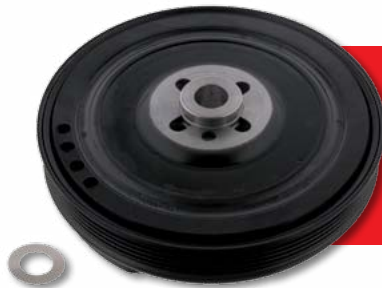
Kit. rip. puleggia

Al fine di evitare danni dispendiosi la rondella diamantata è già inclusa nei kit riparazione smorzatore febi adattabili per Volvo 850, S70, S80, V70 I, V70 II, VW Crafter/T4 e Audi A6.
