# febiEXAKT

## Elmas Kaplamalı Krank Kasnak Keçesi

**febi no. 31815**

**Audi A6, VW Crafter, VW Transporter T4,  
Volvo 850, S70, S80, V70 I, V70 II**

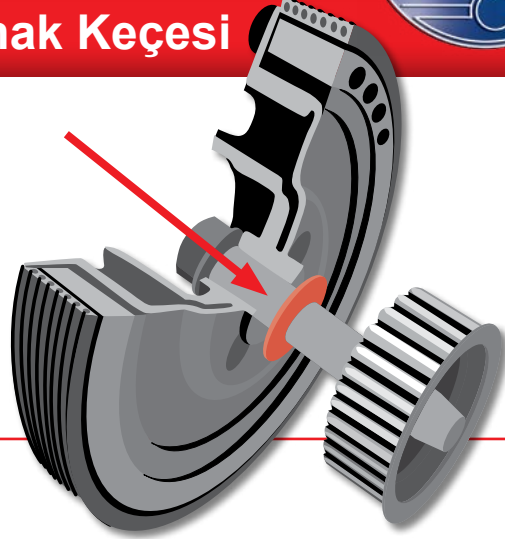
Kasnak yerine takılı olmasına rağmen titreme yapıyor.

Krank kasnağı araca takıldığı zaman elmas kaplamalı keçenin kullanılmaması.

Elmas kaplamalı keçe, eksantrik kasnağı ve krank kasnağı arasına yerleştirilerek sorunsuz bir sürüş sağlanmasına yardımcı olur. Eğer elmas kaplamalı keçe kullanılmaz ise, krank dişli civatası olması gereken değerinde sıkılmış olsa bile kayma yapar.

Bu nedenle, bu keçe kesinlikle kullanılmalıdır ve eğer gerekirse değiştirilmelidir.

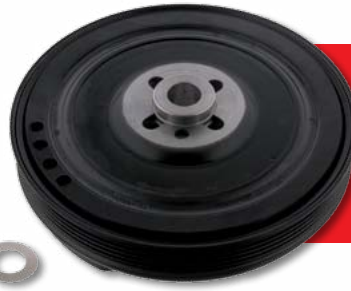
TVD Krank kasnak tamir  
takımı

**febi no. 31858**

Ref no. 074 105 251 C S1

**febi no. 31857**

Ref no. 074 105 251 J S1
