## febiEXAKT

## ذراع التوصيل

febi Nr. 12002

(7M3 411 317C رقم مقارنة) VW Sharan  
(7M3 411 317C رقم مقارنة) Seat Alhambra  
(1 361 653 رقم مقارنة) Ford Galaxy

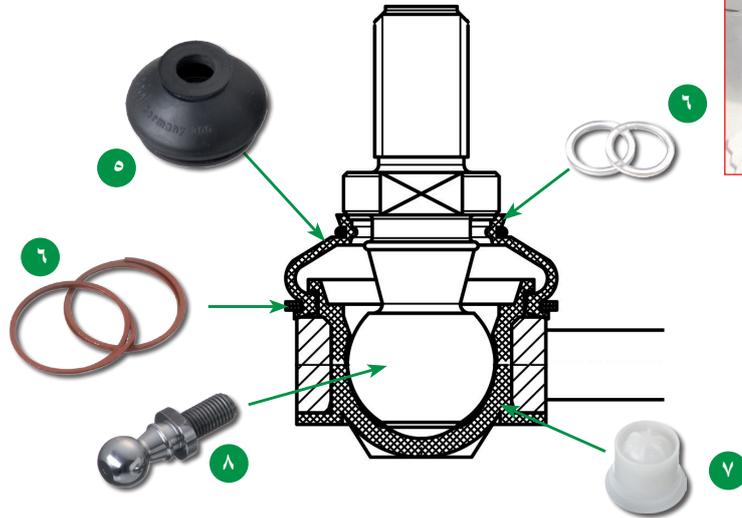
تسبب القطع بالضوضاء أثناء قيادة السيارة.

نظرا للتصميم يخضع ذراع التوصيل هذا من خلال موضع تركيبه (١) في السيارة الى تأثيرات خارجية قوية. فكلما المفصلين معرضان للماء الموجود على الطرق أو لماء المطر بدون أي حماية. التلوثات الناجمة بالأكام (٢) و (٣) عن طريق الحجارة أو ملح إذابة الثلوج مثلا، تساعد على دخول الماء والإتساخات الى داخل المفصل. النتيجة هي غسل مادة التشحيم وأكسدة خابور كروي. فذلك يتسبب بتخشين سطح الكرة وإستهلاك فوق المتوسط لفترة الكرة البلاستيكية (٤) التي تنتهي بلعب المفصل وصدور ضوضاء معروفة.

## الجلدة المطاطية (٥):

- خليط مثالي من المطاط للمقاومة المطلوبة
- شكل مثالي لإحكام نظام المفصل في كل زاوية إنحراف
- شفة إحكام مطاطية موجودة على نطاق الإحكام الديناميكي العلوي
- تتوافق مع الشحوم المعتمدة

## حلقات الشد (٦):

- تم تصميم حلقات الشد خصيصا لهذا الإستخدام، لدعم خصائص الإحكام للأكام

## الشحوم:

- إستخدام شحوم عالية القدرة لتشحيم مثالي
- فترة كروية (٧) وخابور كروي (٨)
- حماية النظام من التآكل
