febiEXAKT

Anello di tenuta con anello ad impulsi ABS

febi 38868

adattabile per:
Mercedes-Benz W204, W207 e W172

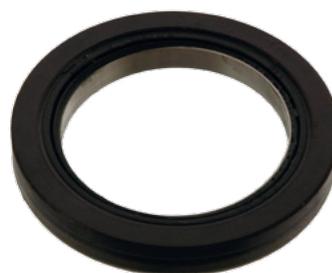
Danni o corrosioni sulla superficie di scorrimento del fusello possono causare danneggiamenti all'anello di tenuta, con conseguente danneggiamento precoce del cuscinetto ruota.

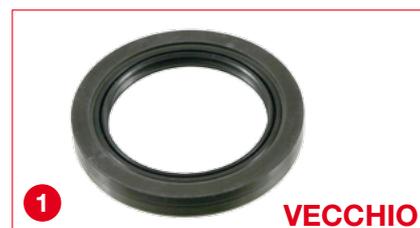
La versione originale (rif. comp. 203 330 0060) dell'anello di tenuta non possiede collare girevole (fig.1). In questa maniera la superficie del perno fuso è destinata con l'uso a consumarsi fino a diventare irregolare e causare la rottura dell'anello di tenuta.

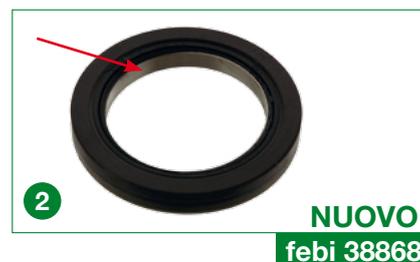
Il produttore ha dotato l'anello di tenuta di un collare girevole (vedi freccia, fig. 2). Il fusello e il mozzo ruota anteriore non sono coinvolti in questa variazione. febi bilstein raccomanda la sostituzione degli anelli di tenuta con la versione aggiornata (fig 2). Grazie all'implementazione dell'anello di tenuta, non è più necessario sostituire il fusello se la superficie di scorrimento è leggermente danneggiata, poiché il collare funge da superficie di scorrimento del fusello.

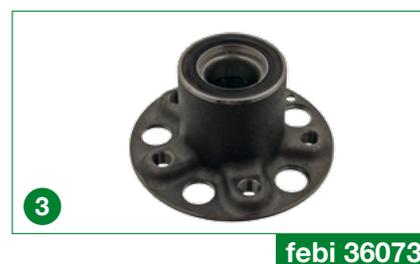
Il collare girevole è preassemblato sull'anello di tenuta e non deve essere rimosso in nessun caso. In caso il mozzo ruota anteriore venga smontato (fig. 3), il collare girevole (dove disponibile) generalmente si distacca dall'anello e deve essere rimosso dal fusello separatamente.
