## Сальник с импульсным кольцом ABS

**febi № 38868**

ПОДХОДИТ ДЛЯ  
**Mercedes-Benz W204, W207 и W172**

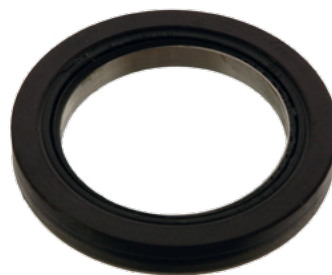
Повреждения рабочей поверхности на поворотном кулаке. Поэтому сальник не может гарантировать хорошего уплотнения, что может привести к преждевременному выходу из строя подшипника.

Первоначальная версия сальника (сравн. № 203 330 00 60) была без кольца (рис. 1). Конструкция устроена таким образом, что рабочая поверхность для сальника может слегка повредиться (следы приработки, коррозия). Это приводит к тому, что при замене сальника или ступицы необходимо также заменять и поворотный кулак.

Сальник ступицы был дополнен со стороны производителя кольцом (см. стрелку на рис. 2). При этом поворотный кулак и передняя ступица остались без изменений. febi bilstein рекомендует использование новой версии сальника (рис. 2). Из-за изменений сальника ступицы поворотный кулак при легких повреждениях рабочей поверхности теперь не должен быть заменен, так как теперь это добавочное кольцо служит рабочей поверхностью.

Кольцо уже предварительно смонтировано в сальник ступицы и ни при каких обстоятельствах его нельзя извлекать!

При демонтаже ступицы (рис. 3) кольцо (в случае его наличия) в большинстве случаев остается на поворотном кулаке и должно быть дополнительно извлечено.
