Viscocoupleur électromagnétique

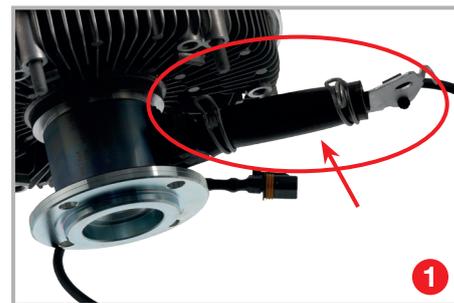
En raison de l'usure liée à l'âge et à la fatigue du métal le levier anti-rotation (Fig. 1) doit être remplacée en même temps que l'embrayage. La rupture de ce levier entraînerait rapidement la destruction du faisceau électrique générant une panne de l'embrayage du ventilateur et de graves dommages électriques.

Le manchon, dans lequel le câble est monté, est le seul composant qui ne tourne pas pendant le fonctionnement. Si le bras de couple tombe en panne, le manchon est empêché de tourner uniquement par le câble, ce qui conduira à une rupture du câble. Dans le cas d'un court-circuit des câbles vides, l'unité de commande du moteur peut être endommagé.
