## Fuite dans la boîte de vitesses : febi a la solution de réparation rentable !

Sur certains modèles Renault avec boîte de vitesses manuelle (Type JB et JC), des fuites d'huile peuvent se produire au niveau du joint d'étanchéité de la barre de changement de vitesses.

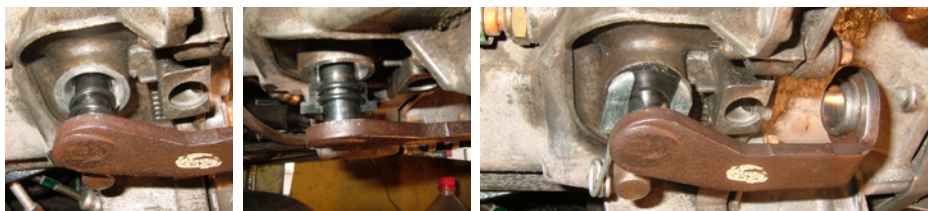
Le levier de vitesses est fermement fixé à la barre de changement de vitesses. C'est pourquoi il est compliqué de remplacer le joint d'étanchéité d'arbre. La boîte de vitesses doit être soulevée et partiellement démontée pour effectuer la réparation. Cela prend du temps et engendre des coûts importants.

Le kit de réparation febi 47222 permet d'assurer l'étanchéité de l'arbre à l'aide de deux demi-coquilles et de deux joints toriques.

Le temps nécessaire pour la réparation est significativement réduit et permet donc des économies d'argent.

- Deux joints toriques en caoutchouc
- Un crochet permettant de faire passer les joints toriques en caoutchouc par-dessus le levier de vitesses et de les faire parvenir jusqu'à l'arbre
- Deux demi-coquilles
- Une patte plastique permettant de maintenir les deux demi-coquilles avec les joints toriques en caoutchouc déjà insérés dans l'ouverture
- Une patte métallique
