Recomendación

¡Solución completa para Ford Mondeo 1+2!

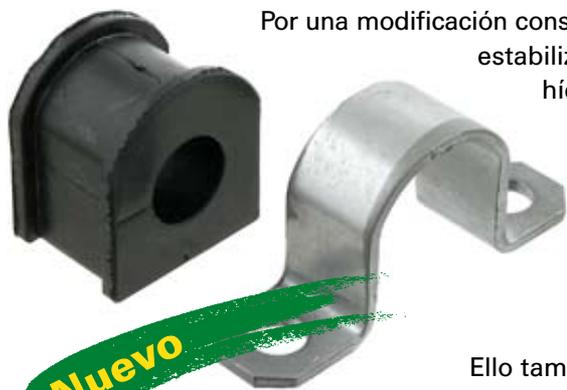
Por una modificación constructiva del asiento delantero de la barra estabilizadora por parte del fabricante del vehículo, siempre se producen nuevamente problemas en el montaje de los apoyos de la barra estabilizadora (febi 21855). La forma originalmente semirredonda ha sido modificada ahora, al igual que en la pieza original, a una forma recta (ver fig. 3).

Ello también tiene como consecuencia, la necesidad de reemplazar aquí siempre la abrazadera (febi 27355). Para asegurar una reparación profesional, los apoyos de las barras estabilizadoras siempre deben ser reemplazados de a pares.

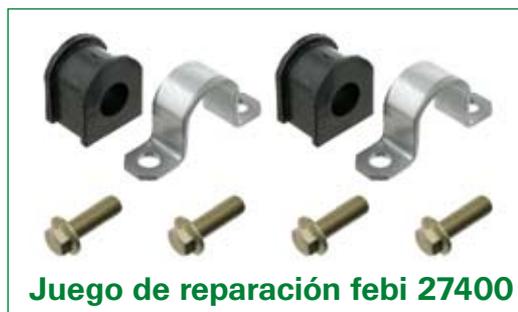
Juego de reparación febi 27400

Juego de reparación de apoyos de barra estabilizadora con abrazadera febi 27400

Este juego de reparación contiene adicionalmente, junto con los apoyos de la barra estabilizadora incluyendo las abrazaderas adecuadas, los correspondientes tornillos de fijación de calidad 10.9.
