## Soluții de reparații eficiente din punct de vedere al costului!

## febi bilstein are soluția pentru o reparație rapidă și eficientă din punct de vedere al costului:

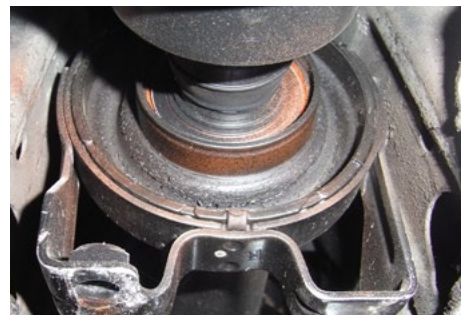
La modelele VW Touareg și Porsche Cayenne, pot fi auzite zgomote de tip hruit și se pot simți, în funcție de sarcina, și vibrații puternice în habitacul. Cauza acestor manifestări poate fi rulmentul de sprijin al arborelui cardanic. Cauciucul rulmentului se poate fisura sau chiar rupe datorită solicitărilor mecanice la care este supus, ceea ce conduce la zgomotele și vibrațiile menționate. Acest lucru pune rulmentul în imposibilitatea de a sprijini arborele cardanic, și ca urmare, acesta trebuie înlocuit.

**Rulmentul de sprijin al arborelui cardanic este disponibil separat!**

Referința no. 955 421 020 14 SK

Referința no. 7L0 521 102 N SK

**febi no. 38548**
