## Экономичное решение для ремонта!

**Подвесной подшипник карданного вала посередине доступен также отдельно!**

**подходит для**  
**VW Touareg до 2010 г. в.**  
**Porsche Cayenne до 2010 г. в.**  
Сравн. № 955 421 020 14 SK

febi № 38548

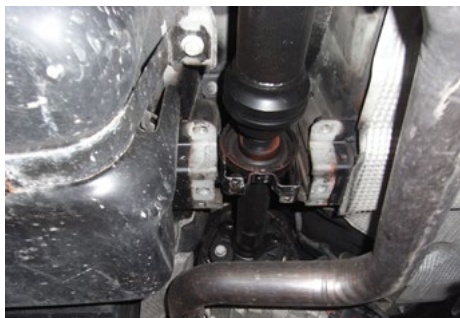
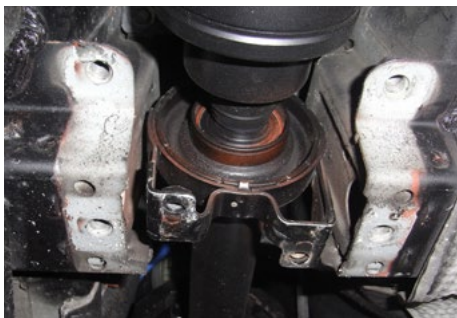
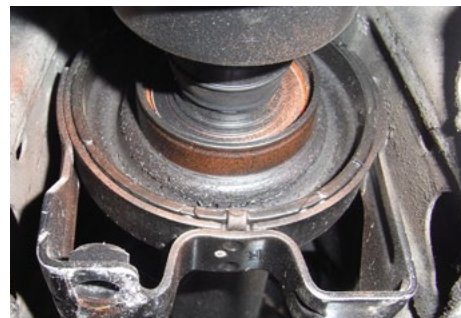
В салоне таких автомобилей, как VW Touareg и Porsche Cayenne, с изменением нагрузки могут ощущаться сильные вибрации, сопровождающиеся громохочущим шумом. Причиной этому может быть дефектный или изношенный подвесной подшипник карданного вала, находящийся посередине. Из-за износа резина может разорваться, что и приводит к вышеописанным шумам и вибрациям. В этом случае подшипник больше не в состоянии обеспечить крепление и центрирование карданного вала и должен быть заменен.

Со стороны производителя автомобилей подвесной подшипник карданного вала не имеется в продаже отдельно, а только с карданным валом в сборе, что делает ремонт очень дорогим.
