# Совет от febi

## Удачное решение для быстрого ремонта!

Одна сторона всего за 30 минут при помощи  
**ремонтного комплекта несущих шарниров компании febi для всех автомобилей Renault Laguna 2, Espace 4, Trafic 2, Vel Satis, Opel Vivaro, Nissan Primastar**

**febi № 22265** • сравнительный № 77 01 476 576

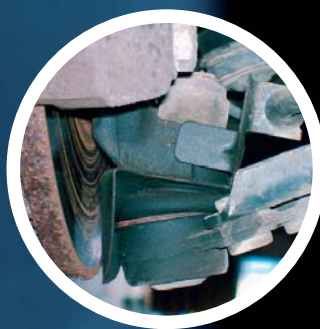
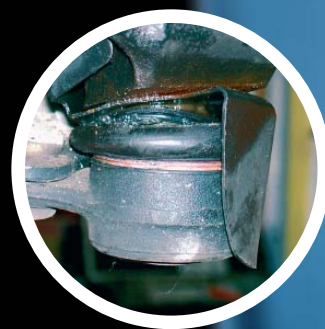
Кто не знаком с этой проблемой: манжета несущего шарнира данных моделей автомобилей рвется особенно быстро, и смазка вытекает. Деталь приходится заменять. Данный дефект находится под пристальным вниманием любой генеральной проверки и знаком Объединению технического надзора Германии (ТЖ) и другим учреждениям по проверке и сертификации.

Кто хочет сэкономить время и деньги, может произвести ремонт несущего шарнира и БЕЗ демонтажа и замены поперечного рычага подвески. Для этого необходимо только просверлить и снять крепежные заклепки несущего шарнира.

Для этих целей компания febi bilstein предлагает ремонтный комплект 22265, содержащий, помимо несущего шарнира, монтажный комплект (включает в себя 3 соединительных болта, 3 самоконтрящиеся гайки).
