MEYLE-HD : Meilleures que les pièces d'origine.
Manchon intérieur à profil optimisé

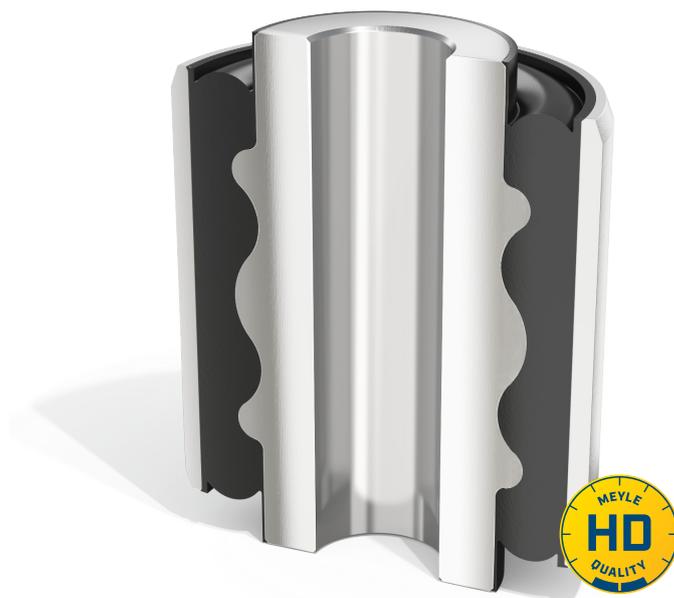
MEYLE-HD

Manchon intérieur à profil optimisé

- Manchon intérieur à profil optimisé résistant à de plus grandes forces en raison d'une liaison caoutchouc-métal améliorée

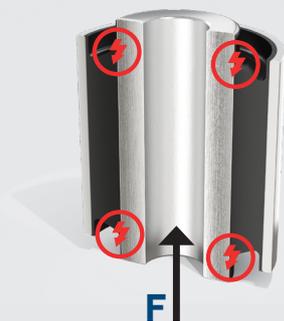
Pièce d'origine

Profil simple du manchon intérieur

- Rupture de la liaison métal caoutchouc sur le manchon intérieur en raison d'une tension intense

- Durée de vie plus courte et défaillance prématurée
- Sécurité de conduite altérée
