SWAG 30 93 1253

Aplicações:
VW Polo, VW Golf

Ref. OE 1K0 407 183 E

Casquilho do triângulo de suspensão

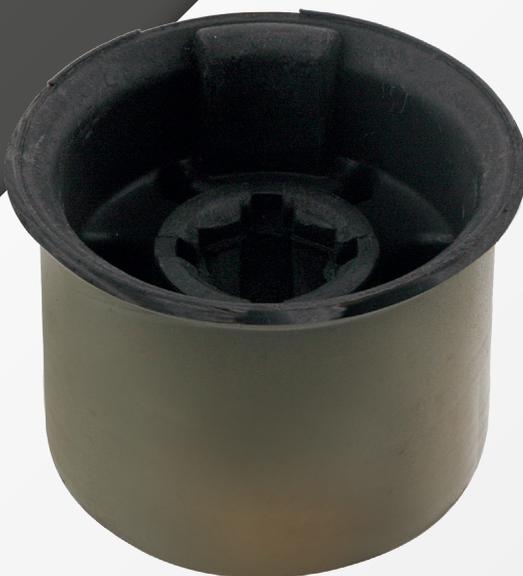
Os casquilhos por vezes são projetados de forma frágil pelo construtor. A vida útil fica ainda mais reduzida devido às más condições das estradas e também devido às condições climatéricas adversas. A versão originalmente instalada (OE 6Q0 407 183 A) tem duas costelas (fig. 1) que podem ceder facilmente (fig. 2). A origem substituiu esta versão.

A SWAG recomenda o uso da nova versão do casquilho, SWAG 30 93 1253 (OE 1K0 407 183 E). A estrutura do casquilho reforçada com quatro costelas permite prolongar a vida útil (fig. 3).

A posição de montagem do casquilho foi alterada face à versão anterior. Na nova versão devem ser seguidas as instruções de montagem fornecidas na embalagem do artigo.
