SWAG 30 93 8238

Applicabile a:
Vari modelli Volkswagen, Audi,
Seat, Skoda e Mitsubishi

Paraolio per albero motore

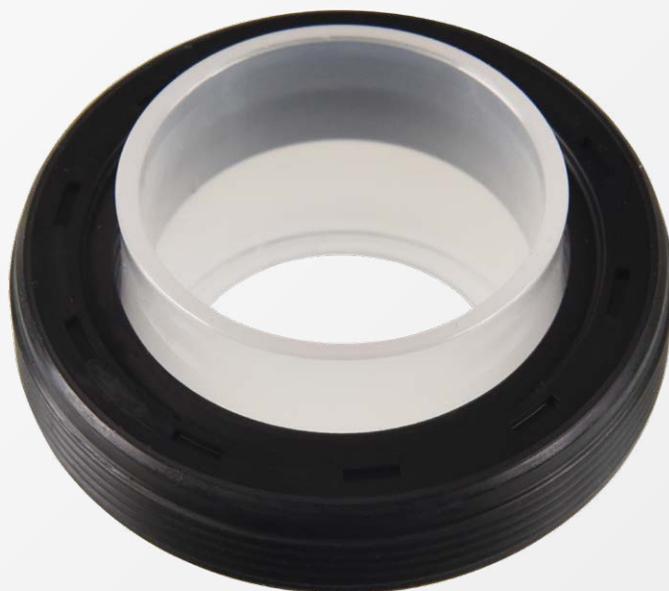
Perdita d'olio dopo la sostituzione della guarnizione dell'albero motore.

Quando si installa il paraolio, il labbro di tenuta si danneggia facilmente e il paraolio stesso non assolve alla sua funzione.

Il paraolio albero motore SWAG30 93 8238 viene fornito completo di un adattatore per facilitarne l'installazione.
Viene fornito per evitare danni al paraolio stesso.
