SWAG 10 93 8868

Rif. comp. 204 330 00 60

adattabile per:
Mercedes-Benz W204, W207 e W172

Anello di tenuta con anello ad impulsi ABS

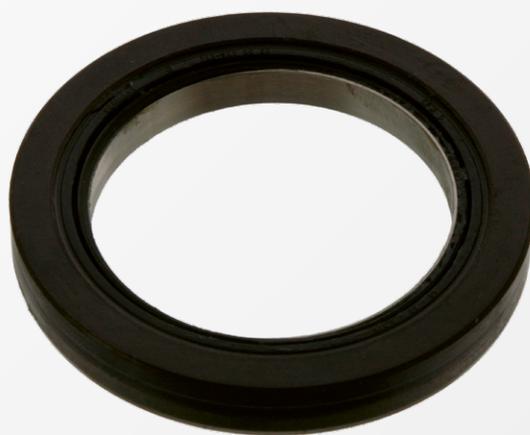
Danni o corrosioni sulla superficie di scorrimento del fusello possono causare danneggiamenti all'anello di tenuta, con conseguente danneggiamento precoce del cuscinetto ruota.

La versione originale (rif. comp. 203 330 0060) dell'anello di tenuta non possiede collare girevole (fig. 1). In questa maniera la superficie del perno fuso è destinata con l'uso a consumarsi fino a diventare irregolare e causare la rottura dell'anello di tenuta.

Il produttore ha dotato l'anello di tenuta di un collare girevole (vedi freccia, fig. 2). Il fusello e il mozzo ruota anteriore non sono coinvolti in questa variazione. SWAG raccomanda la sostituzione degli anelli di tenuta con la versione aggiornata (fig. 2). Grazie all'implementazione dell'anello di tenuta, non è più necessario sostituire il fusello se la superficie di scorrimento è leggermente danneggiata, poiché il collare funge da superficie di scorrimento del fusello.
