## Podložka klikového hřídele s diamantovým povrchem

vhodné na

Audi A6

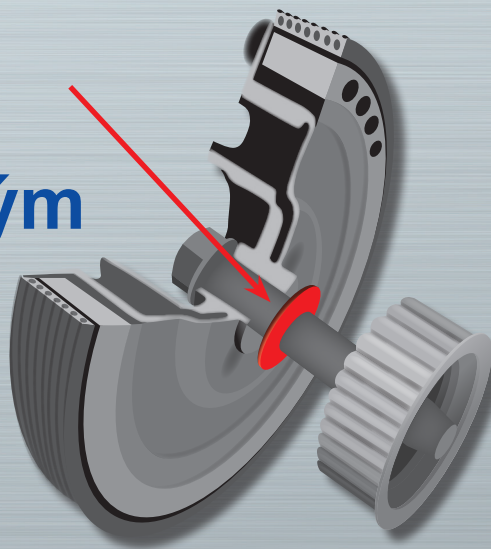
### PROBLÉM

Stále prokluzuje i po výměně řemenice.

### PŘÍČINA

Podložka s diamantovým povrchem nebyla při výměně řemenice vyměněna.

Podložka klikového hřídele s diamantovým povrchem se nachází mezi řemenicí rozvodů a TVD řemenicí klikového hřídele, kde napomáhá rovnoměrnému přenosu hnací síly. V případě, že centrální šroub řemenice je dotažen předepsaným utahovacím momentem a není použita podložka s diamantovým povrchem, není řemenicí zabráněno v prokluzování a není zajištěn stejný kontinuální přenos hnací síly, jako při použití (vyměněné) podložky s diamantovým povrchem.

**Proto je nezbytně nutné používat, v případě potřeby vyměnit, podložku klikového hřídele s diamantovým povrchem.**

SWAG podložka klikového hřídele má velmi kvalitní nikl-diamantový povrch, který zabraňuje řemenici v protáčení.

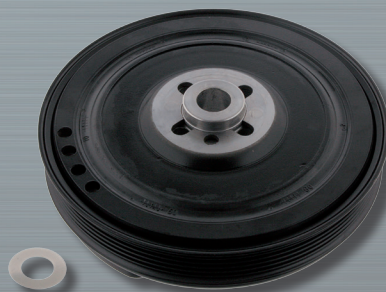
TVD opravná sada řemenice klikového hřídele

Aby se zabránilo nákladným následným škodám, SWAG opravné sady tlumiče vibrací pro Volvo 850, S70, S80, V70 I, V70 II, VW Crafter/T4 a Audi A6 obsahují podložky klikového hřídele s diamantovým povrchem.
