## Arandela con recubrimiento de diamante

adecuada para  
Audi A6  
VW Crafter  
VW Transporter T4  
Volvo 850, S70, S80, V70 I, V70 II

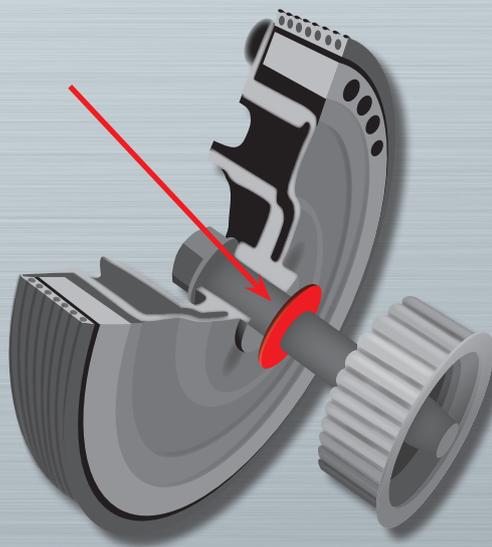
La polea resbala a pesar de haber sido sustituida.

No se ha sustituido la arandela con recubrimiento de diamante al cambiar la polea.

La arandela con recubrimiento de diamante está situada entre la polea de correa dentada y la polea desacoplada y contribuye a la transmisión de fuerza perfecta. Si no se utiliza una arandela con recubrimiento de diamante, incluso un tornillo de piñón del cigüeñal apretado conforme a las especificaciones no puede evitar el resbalamiento de la polea desacoplada, dado que no ofrece la misma transmisión continua que una arandela con recubrimiento de diamante (sustituida).

**Por esta razón, es absolutamente necesario utilizar y/o sustituir la arandela con recubrimiento de diamante.**

La arandela con recubrimiento de diamante de SWAG dispone de un recubrimiento de níquel y diamantes de alta calidad que evita el resbalamiento de la polea. Además, se garantiza la transmisión de fuerza óptima.

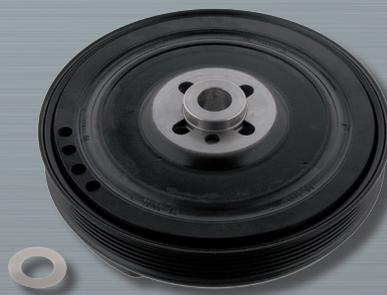
Juego de rep. polea

Para evitar caros daños consecuenciales, la arandela con recubrimiento de diamante ya está incluida en los juegos de reparación de amortiguadores SWAG para Volvo 850, S70, S80, V70 I, V70 II, VW Crafter/T4 y Audi A6.
