Rotule de direction

AUDI A4, A6, A 8 (Réf OE 4B0 419 811 E)

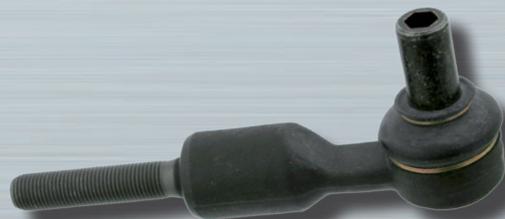
Les rotules de direction deviennent bruyantes au roulage.

La défaillance prématurée de la rotule est due aux surcharges sur les articulations, en raison de l'emploi de l'ancienne version (Réf OE 4B0 419 811 E). Cette version a été remplacée sur les véhicules Audi, VW et Skoda et n'est plus utilisée.

SWAG recommande d'utiliser la rotule de direction SWAG 32 71 0013 (Réf OE 8E0 419 811 B)

- Diamètre de la boule plus grand pour augmenter la résistance à la charge
- Corps plus massif
- Remplacement du circlips par une rondelle pour protéger le soufflet

A noter: L'emmanchement caoutchouté dans le corps de la rotule est conservé dans la nouvelle version afin de préserver un comportement de conduite des plus agréable et dans le but de ne pas transmettre de vibrations à haute fréquence aux autres composants.
