## Rot Başı

Uygun olduğu araç tipleri:

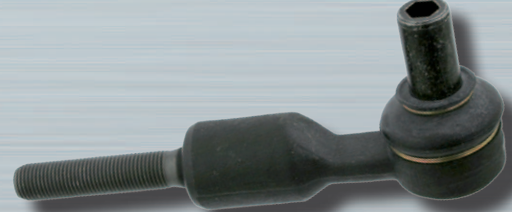
Sürüş esnasından rot başlarından ses gelmesi.

Eski tip rot başı (ref. no: 4B0 419 811 E) aşırı yük durumunda ses yapıyor. Bu tip rot başı yenisi ile değiştirilmiştir ve artık Audi, VW, Škoda araçlarında kullanılmamaktadır.

SWAG nr 32 71 0013(ref. no. 8E0 419 811 B) nolu ürünün kullanılmasını tavsiye eder.

- Daha geniş çap sayesinde artırılmış yük taşıma kapasitesi.
- Daha dayanıklı gövde.
- Rot başı körüğünü korumak için yerleştirilmiş sekman.

**Önemli:** Yeni tip rot başında, gövde içerisindeki plastik kısım ile konforlu bir sürüş tecrübesi sağlanmış ve titreşimlerin öteki parçalara aktarılması engellenmiştir.

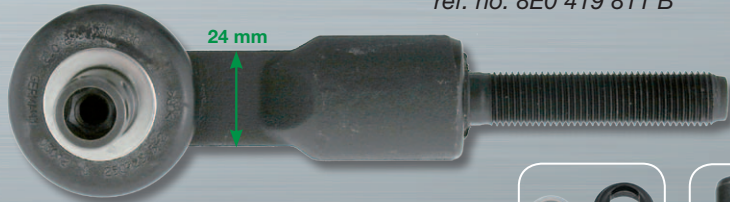
### SWAG no. 32 71 0013

ref. no. 8E0 419 811 B
